## Про час будівництва церкви на Верхньому замку Чернігова

У статті розглядається досліджена в 1989 році церква на Верхньому замку Чернігова. На підставі аналізу особливостей її архітектури обґрунтовується можливість її датування добою Великого князівства Литовського. **Ключові слова:** Чернігів, однавний храм, архітектура Великого князівства Литовського, архітектура України.

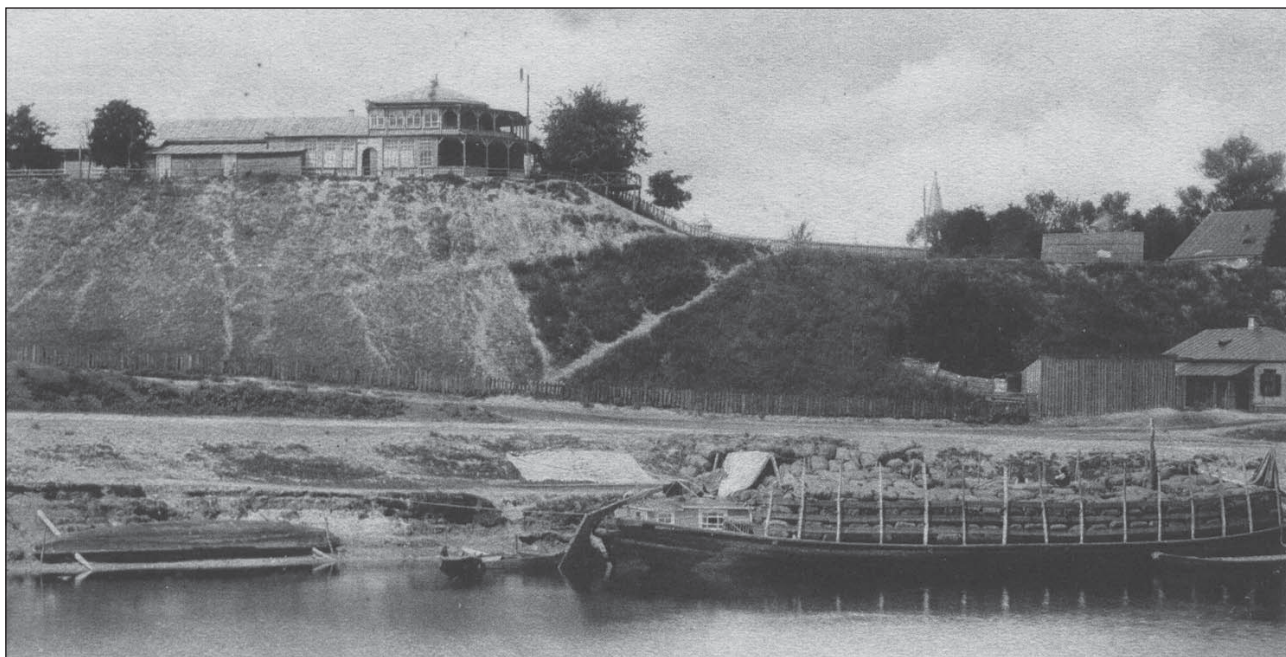
Іл. 2. Листівка «Чернигов. Древний вал». Початок XX ст. Ліворуч – Верхній замок з Літнім театром

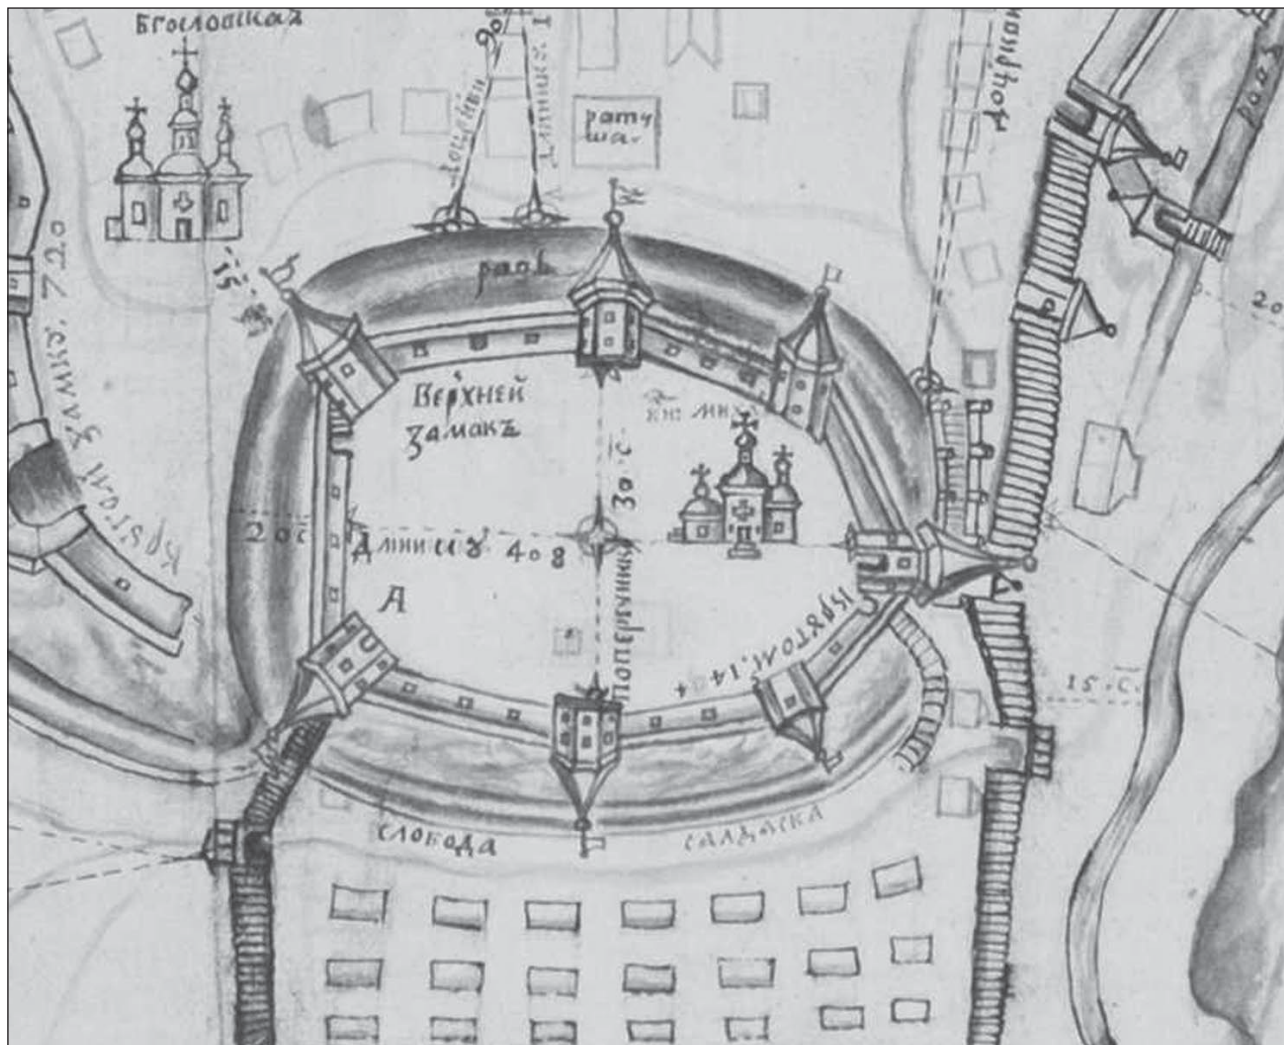
Іл. 4. Фрагмент «Абрису Чернігівського» 1706 р. із зображенням Верхнього замку

ками [Адруг 2013, с. 52]. Детальне їх зображення є на мініатюрі «Абрису Чернігівського» 1706 року (іл. 4), а опис – у «Розписному списку міста Чернігова» 1682 року [Половникова 1992, с. 88–95; Харламов 1995, с. 91–92]. Вони відображені також на всіх відомих планах міста XVIII ст. Порівняння цих планів засвідчує, що в цей час Замок кілька разів реконструювали, а його територія дещо зменшилася внаслідок обвалів краю тераси з боку р. Десни [Ігнатенко 2012, с. 40; Бондар 2014, с. 43–48].

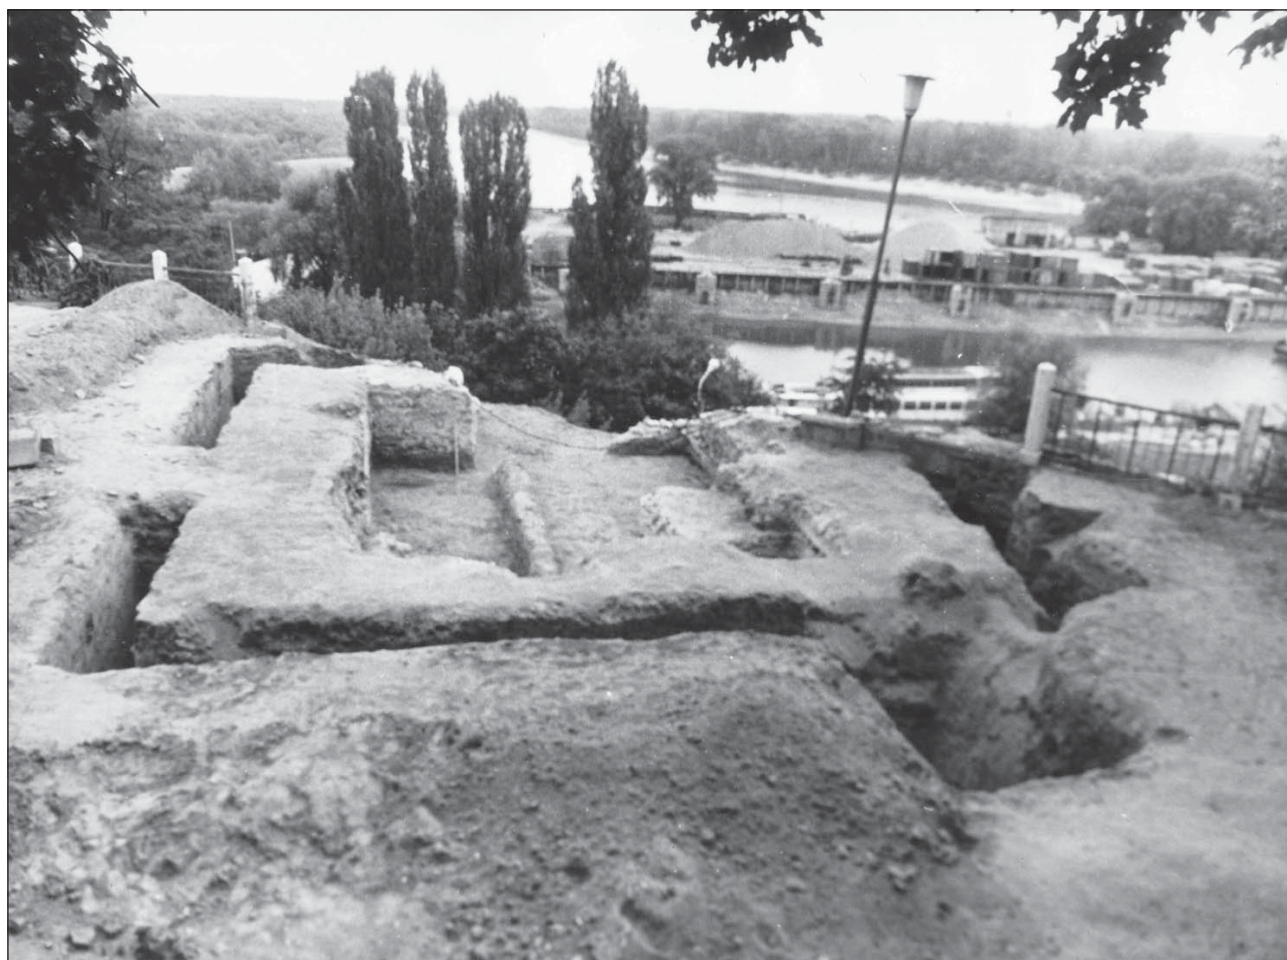
Іл. 5. Вигляд розкопу церкви на Верхньому замку. Світлина 1990 р. [За: П. М. Гребенем та В. П. Коваленком]

Було встановлено, що на Верхньому замку збереглися залишки невеликого (13,5 × 10,25 м з апсидою) однонавного безстовпного храму з нартексом, спорудженого на стрічкових фундаментах (іл. 5; 6). Рештки храму розташовувалися по лінії давньорусь-

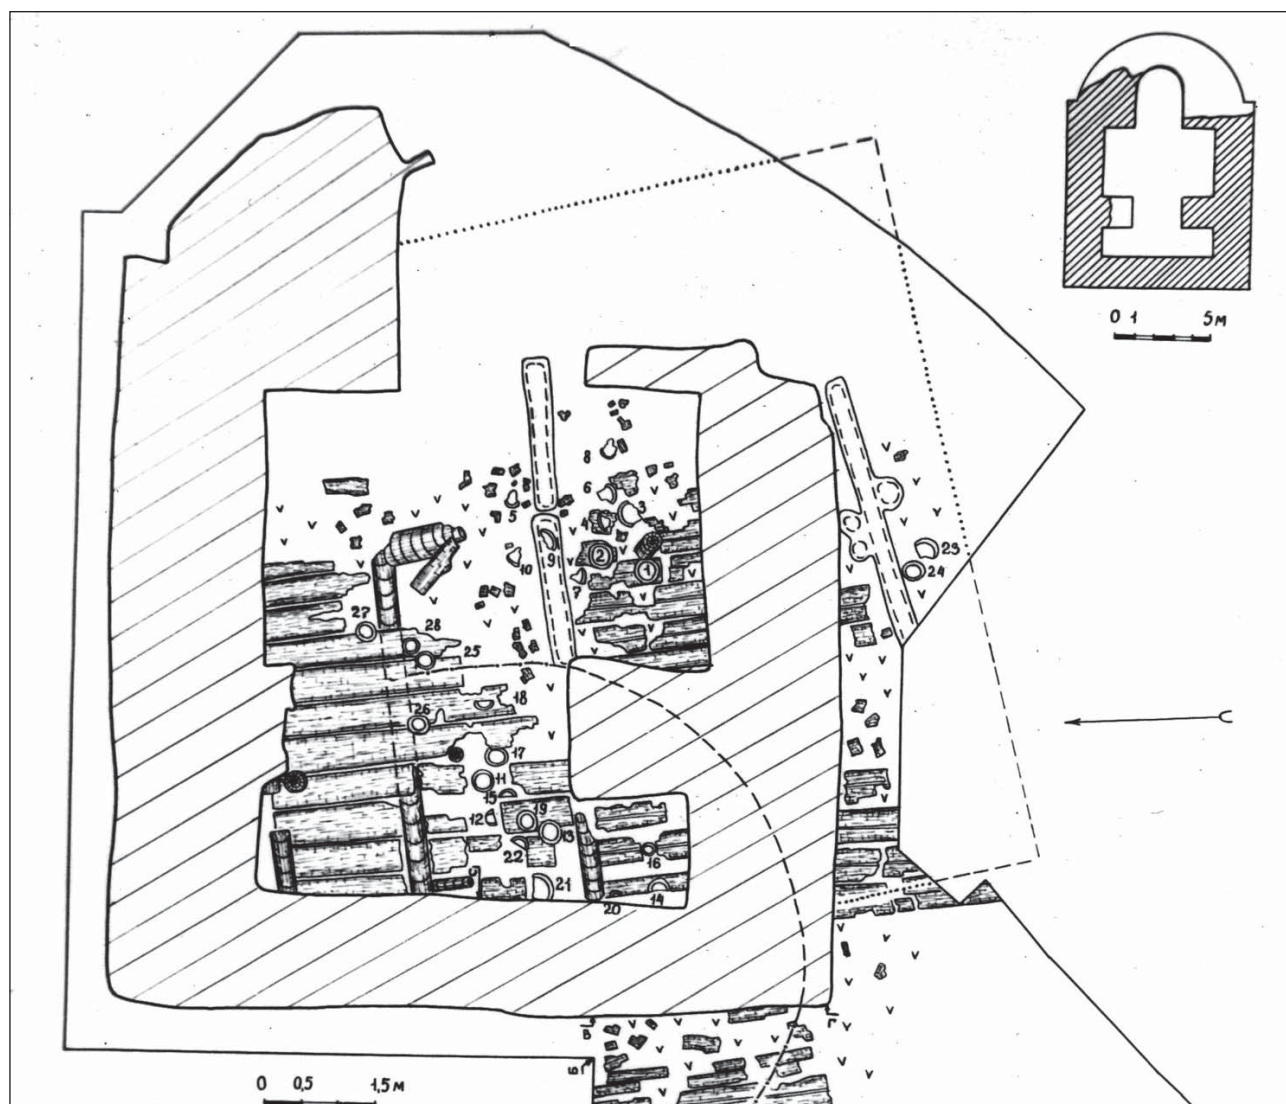
Іл. 6. Церква на Верхньому замку. [За: П. М. Гребенем та В. П. Коваленком]. I – план (реконструкція); II – план мурувань з рештками дерев'яної конструкції XII ст., яка передувала мурованому будівництву

За матеріалами публікацій відомо, що храм на Замку був споруджений на стрічкових фундаментах завширшки від 1,55 м (західна стіна) до 2,05 м (північна стіна). Фундаментні рови завглибшки 1,2–1,5 м не сягали материка та, судячи з опублікованих світлин, мали вертикальні стінки. На дні ровів містився тонкий (2–3 см) шар супіску, пролитий вапняним розчином. У деяких місцях у підшву фундаментів закладено великі брили пісковика (північна стіна, апсида). Вище рови заповнював бут з будівельного сміття (фрагменти плінфи, керамічної полив'яної плитки для підлоги, шматки тиньку із залишками фрескового роз-

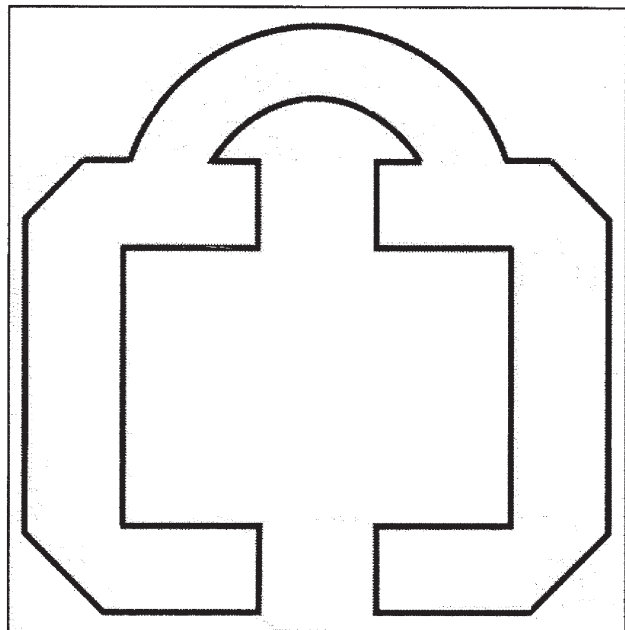
Іл. 10. Верхня церква в Гродно. Реконструкція плану за кресленнями І. Йодковського. [За: Т. В. Габрусь]

Верхня церква – майже квадратний у плані невеликий (8,5×8,8 по зовнішньому обрізу стін) безстовпний одноапсидний храм (іл. 10). Вона була збудована поверх руїн давньоруського храму ХІІ ст. (т. зв. Нижня церква).

Фундаменти Верхньої церкви в Гродно з булиги на вапняному розчині закладені у стрічкові рови, які не сягають материка. Її стіни різної товщини недбало складені в техніці двопанцирної («лускової») кладки (шви завтовшки від 1 см до 5 см; перев'язка неправильна), також на вапняному розчині. У кладці стін порівну використано два типи цегли:

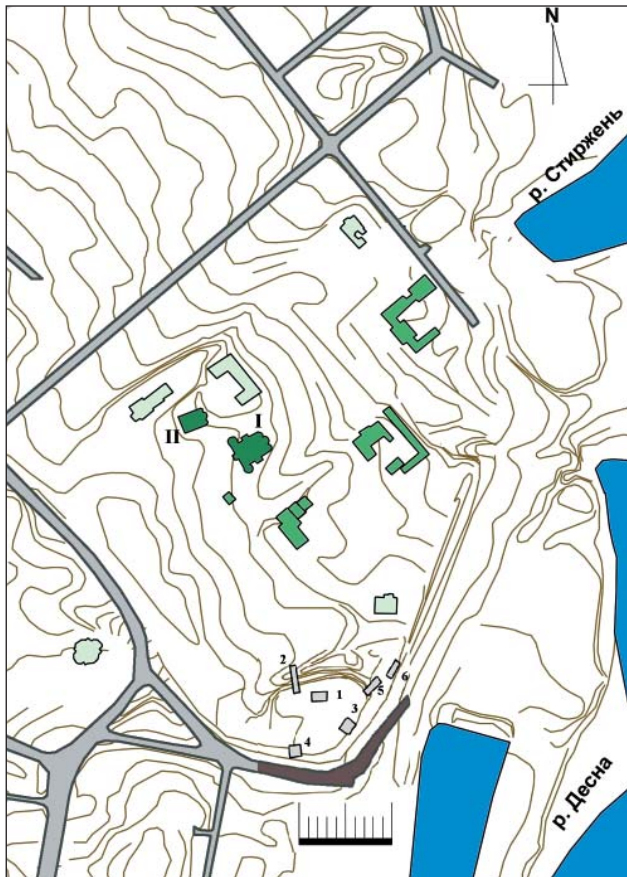
Іл. 1. План території колишньої чернігівської фортеці з позначенням розкопів на Верхньому замку. I – Спасо-Преображенський собор початку XI ст.; II – Борисоглібський собор початку XII ст.; 1 – розкоп 1947 р.; 2 – розкоп 1985 р.; 3 – розкоп 1989 р.; 4, 5, 6 – розкопи 1991 р.

На південному краю площадки чернігівської фортеці в сучасному рельєфі вирізняється підвищення заввишки близько 5 м, площею 0,6 га, оточене з боку поля старим сухим ровом (табл. XX, іл. 1) Згідно з повідомленнями писемних та картографічних джерел, у XVII–XVIII ст. тут був розташований «Верхній замок», який мав окрему лінію укріплень. Після ліквідації Чернігівської фортеці ці укріплення Замку нівелювали [Бондар 2014, с. 43–48, 50–51]. Майже до кінця XIX ст. його територія була занедбаною. У 1899 році після кількох невдалих спроб благоустрою тут спорудили Літній театр та облаштували парк (іл. 2) [Очерк 1908, с. 67]. Нині – це частина міського парку імені М. Коцюбинського та територія Національного архітектурно-історичного заповідника «Чернігів стародавній».

Перші археологічні дослідження Верхнього замку здійснив у 1947 році В. А. Богусевич (табл. XX, іл. 1). На підставі результатів розкопок на східній ділянці Замку він дійшов висновку, що це – штучний насип, бастіон XVII–XVIII ст. [Богусевич, Попко 1947, с. 7–8, 19; Богусевич 1952, с. 63]. Дослідження замкового рову Г. О. Кузнецова у 1985 році (табл. XX, іл. 1) нібито підтверджували цей висновок: заповнення рову містило лише матеріали XVII–XVIII ст., жодних свідчень існу-

вання давнішої фортифікації виявити не вдалося [Кузнецов 1985, с. 18–32]. Утім, у 1989–1991 роках у ході розкопок П. М. Гребеня, В. П. Коваленка та І. М. Ігнатенка (табл. XX, іл. 1) на південній ділянці Верхнього замку було зафіксовано культурний шар, залишки житлової і господарської забудови та оборонних споруд домонгольського часу і литовської доби. Це дозволило визначити, що укріплення Верхнього замку почали формуватися ще за часів Давньої Русі та мали складну будівельну історію [Гребінь, Коваленко 1993, с. 15–16; Ігнатенко, Коваленко 1993, с. 38; Ігнатенко 1991; Ігнатенко 2012, с. 38; Ігнатенко 2013, с. 133; Бондар 2014, с. 18].

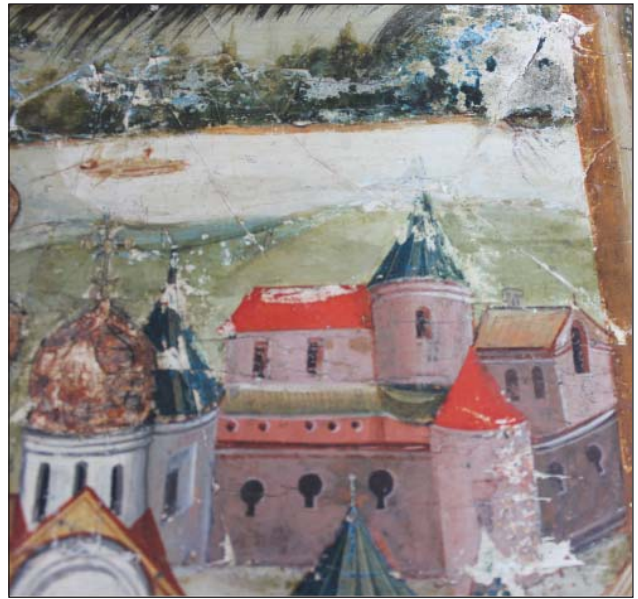
Іл. 3. Фрагмент ікони Єлецької Богоматері 1690-х рр. із зображенням Верхнього замку

Напевно, найдавніше зображення Верхнього замку збереглося на архітектурному пейзажі, вміщеному на іконі Єлецької Богоматері (табл. XX, іл. 3), датованій 1690-ми ро-

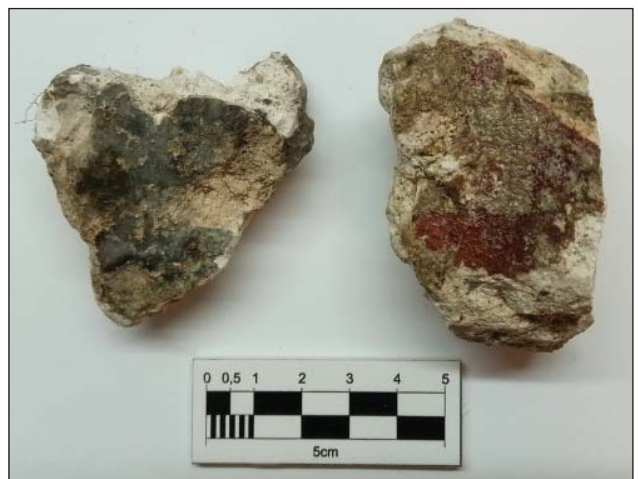
Іл. 7. Уламки тиньку з фресковим розписом із фундаментів церкви на Верхньому замку. Розкопки 2021 р.

Зафіксоване у траншеї заповнення рівів церкви складалося з різноманітного будівельного сміття давньоруського часу (шматки цем'яного розчину; уламки плінфи жовтого та червоного кольорів різного формату; шматки тиньку з рештками фрескового розпису) (табл. XX, іл. 7–9), пролитого вапняним розчином. У складі розчину візуально вирізнялися грудки та крихти вапна. У будовому заповненні рівів можна було визначити присутність принаймні двох типів плінфи кінця XI – початку XII ст.

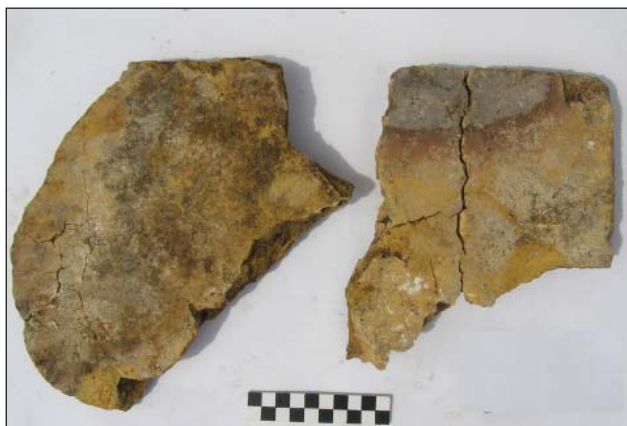
Іл. 8. Уламки плінфи з фундаментів церкви на Верхньому замку. Розкопки 2021 р.

Перший (табл. XX, іл. 8) представлений уламками цегли (жовта, добре сформована, завтовшки 3,5–4,7 см), аналогічній плінфі храму-усипальні 70-х років XI ст. дослідженої В. П. Коваленком у 1986–1985 роках (наявна також у ремонтних кладках південної прибудови Спасо-Преображенського собору та в муруванні печі для випалу вапна, дослідженої 2017 року) [Коваленко 1985–1986, с. 76–98; Коваленко, Раппопорт 1991; Черненко, Іоаннісян, Новик 2015, с. 333–334; Черненко 2018, с. 187].

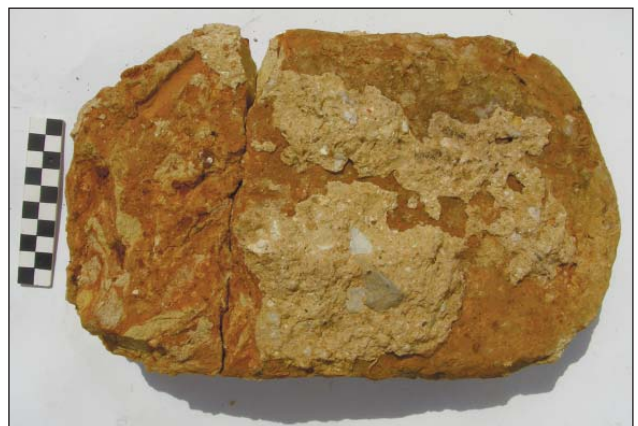
Іл. 9. Уламки плінфи з фундаментів церкви на Верхньому замку. Розкопки 2021 р.

Другий тип (табл. XX, іл. 9) – плінфа теракотового кольору, не дуже доброї формовки, у тому числі з одним заокругленим краєм (призначалася для оформлення тяг на апсидах, главах, стовпах) завтовшки 3,2–5 см. Ця плінфа виготовлена з каолінової глини в роз'ємному формовочному ящику відповідного профілю; тісто містить домішки дегі-

дрованої глини (вкраплення з відмінної від основної керамічної маси структури). Наявність подібної плінфи в храмі на Замку раніше відзначав І. М. Ігнатенко. Згідно з його висновком, така сама плінфа трапляється в Борисоглібському соборі [Ігнатенко 2003, с. 39]. Виходячи з цього, він висловив припущення, що плінфа храму на Замку може бути віднесена до другої половини XII ст., а сама пам'ятка – це Михайлівська церква, згадана в літописній статті 1174 року<sup>2</sup> [Ігнатенко 2012, с. 39, 41]. Так чи інакше, храм Верхнього замку навряд чи може бути датований часом раніше ніж XII ст.
