Е. Е. Черненко
*Черниговский национальный педагогический университет
им. Т. Г. Шевченко*

К ВОПРОСУ ОБ ИСТОРИИ БЛАГОВЕЩЕНСКОЙ ЦЕРКВИ В ЧЕРНИГОВЕ

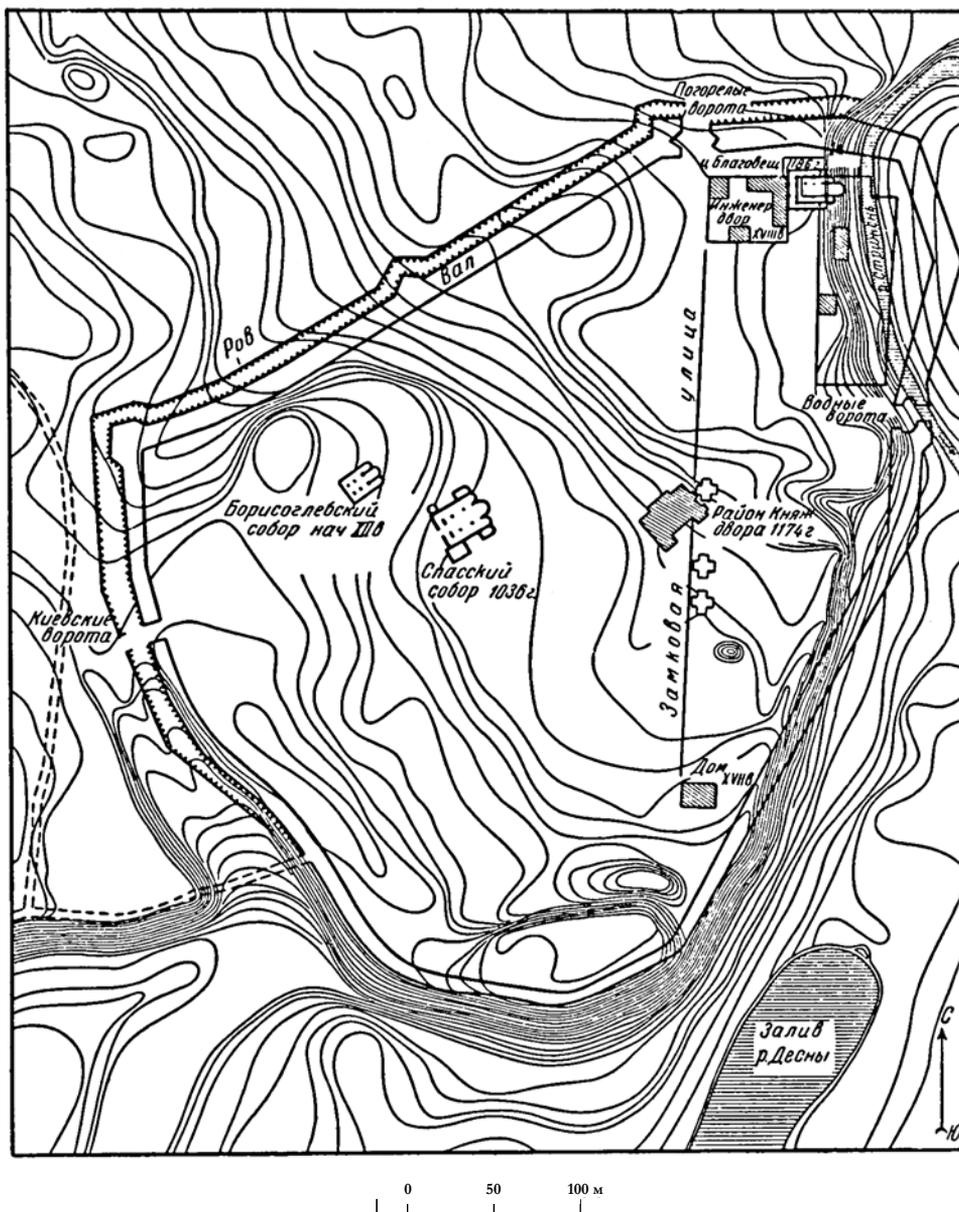
Ил. 1. Черниговский детинец

(по: Рыбаков Б. А. Древности Чернигова // МИА. 1949. № 11. С. 61. Рис. 28)

Археологизированная постройка Благовещенской церкви находится в северо-западной части Черниговского детинца, на краю высокой (до 15 м) правобережной террасы р. Стрижень (ил. 1). Церковь была открыта в 1877 г., когда вследствие обвала берега после весеннего наводнения обнажились руины древнего здания. В следующем году у подножия обрыва нашли клад из девяти серебряных денежных гривен. находка привлекла внимание Т. В. Кибальчича. Он приобрел гривны, а в июне 1878 г. расчистил выступавшие в обрыве остатки стен. Несколько позднее, в том же 1878 г., этот участок был повторно вскрыт Д. Я. Самоквасовым. Полученные в ходе работ материалы позволили ему прийти к выводу, что в этом месте под землей сохранились руины древнерусской трехапсидной церкви, по размерам не уступавшей черниговскому Спасскому собору¹.

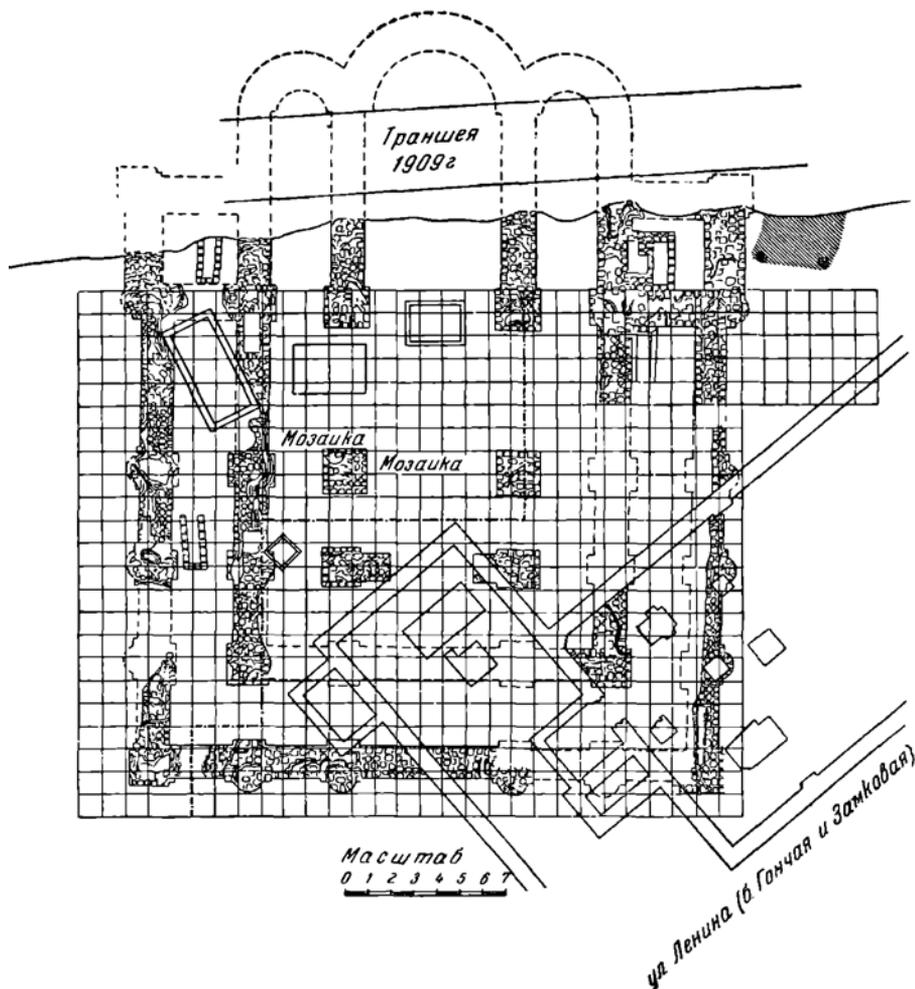
Ил. 2. Благовещенская церковь в Чернигове (по: Рыбаков Б. А. Древности Чернигова // МИА. 1949. № 11. С. 62. Рис. 29)

В 1947 г. Б. А. Рыбаков открыл руины храма практически полностью (ил. 2). К тому времени от постройки сохранились фундаменты и участки стен (до 13 рядов кладки высотой 1,5 м от уровня пола), частично уничтоженные перекопами. Стены были сложены из плинфы светло-желтого и красного цветов, пол устлан глазурованными керамическими плитками, а в среднем нефе, трансепте и центральной апсиде – мозаикой из крупных кусков смальты. Сохранились участки мозаики: с изображением павлина в пространстве под куполом; геометрический узор в трансепте¹⁷.

По заключению Б. А. Рыбакова, разрушенный храм был большим (29,5 × 26,0 м), трехапсидным, шестистолпным, с нартексом, окруженным с трех сторон галереями-усыпальницами. Исследователь считал, что это кафедральный собор, построенный князьями из династии Ольговичей в противовес старому черниговскому кафедральному собору – Спасо-Преображенскому¹⁸. Эта его мысль утвердилась в литературе. Начиная с момента публикации материалов исследования Б. А. Рыбакова черниговский храм над Стрижнем принято называть Благовещенским собором.

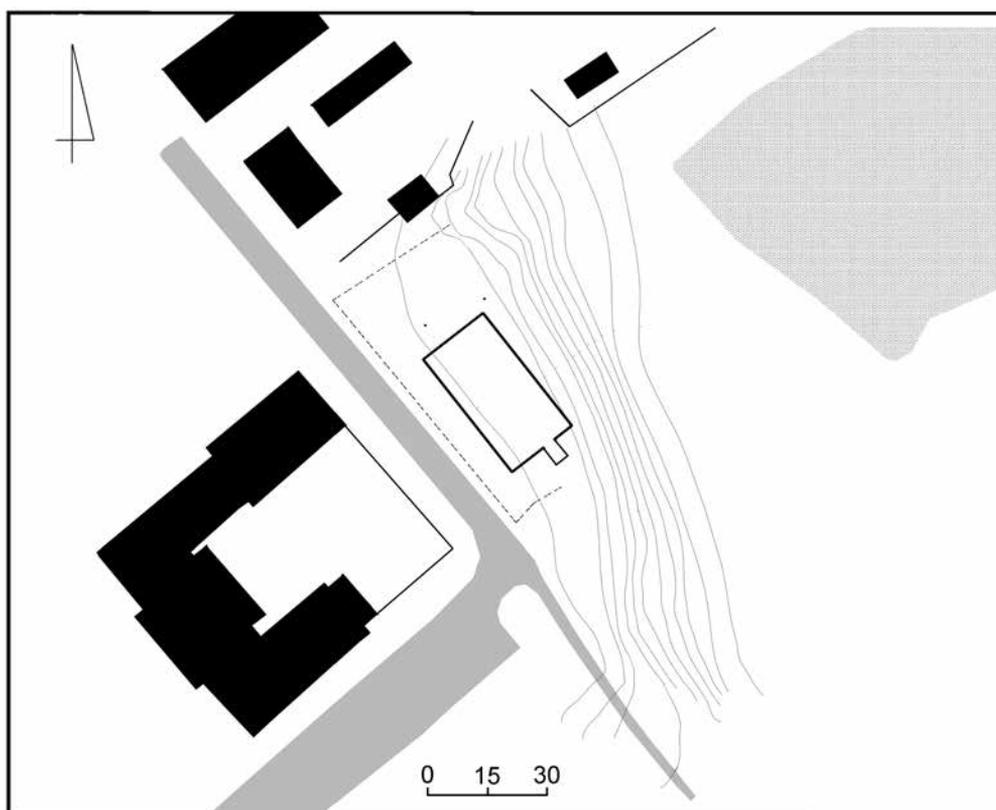
Ил. 3. Раскоп 2007–2008 гг. на Черниговском детинце. *Чертеж автора*

Дальнейшее изучение памятника связано с исследованием прилегающей к нему территории в 2007–2008 гг. Е. Е. Черненко и А. Л. Казаковым. Раскоп площадью 19 × 31 м (ил. 3) располагался в примерно 10 м к юго-востоку от остатков церкви. К сожалению, из-за недостаточно точной привязки на местности 1940-х гг. определить нахождение руин храма получилось только приблизительно. При сопоставлении указанных на плане 1946 г. (ил. 4) ориентиров (трасса улицы, сохранившиеся здания и т. д.) с современными картографическими материалами обнаружилась ошибка, достигающая 10 м. По результатам шурфовки, проведенной в начале работ 2007–2008 гг., удалось определить местоположение стены южной галереи, однако этого, безусловно, недостаточно для точной локализации всей постройки.

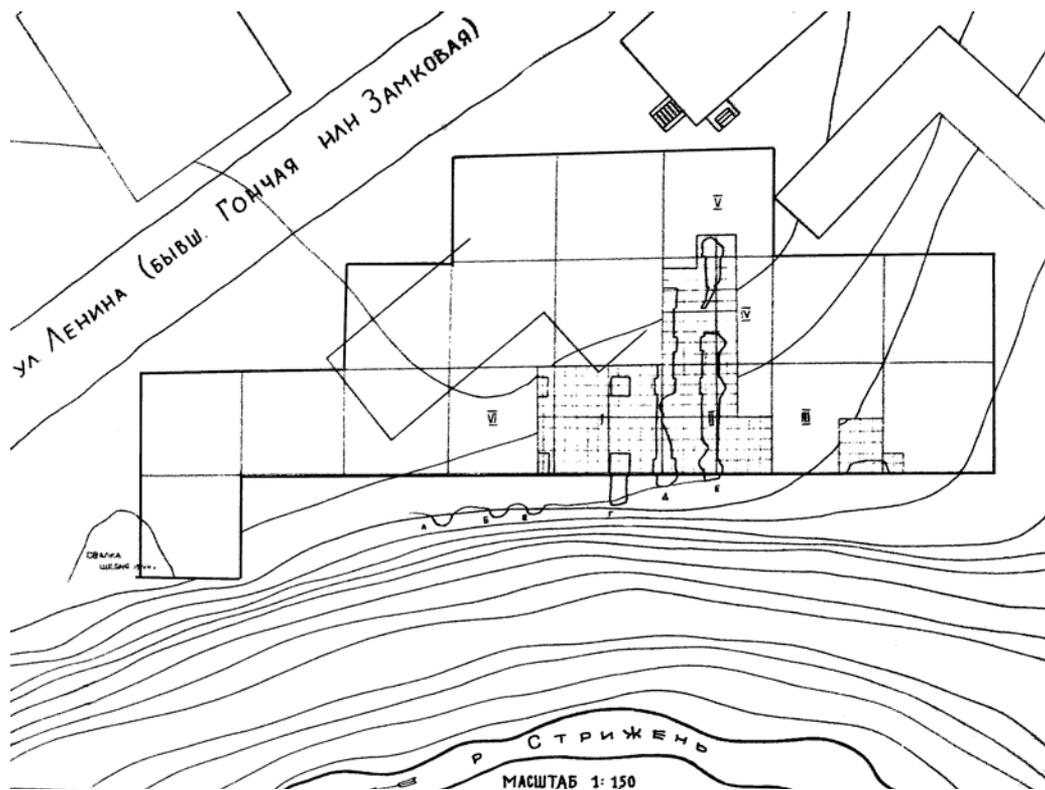
Ил. 4. План раскопов 1946 г. на Черниговском детинце
(по: Рыбаков Б. А. Раскопки в Черниговском детинце в 1946 году // НА ИА НАНУ.
Фонд экспедиций. 1946/26. Рис. 2)

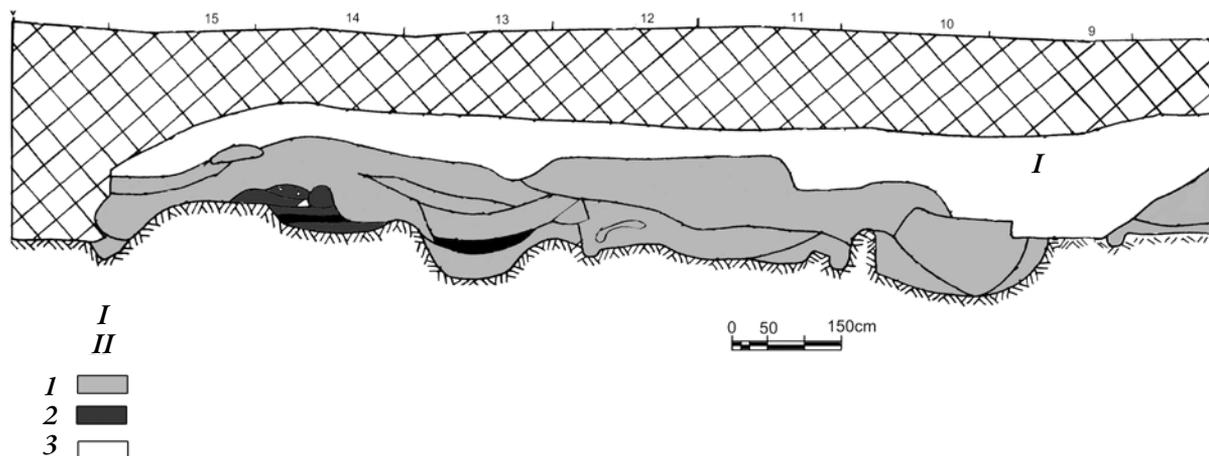
Ил. 5. Юго-восточный профиль раскопа 2007–2008 гг. на Черниговском детинце:
 I – слой XV–XVIII вв.; II – развал плинфы с цемяночным раствором; 1 – культурные слои XII–XIV вв.;
 2 – культурные слои X–XI вв.; 3 – слой с цемяночным раствором и строительным мусором

В 2007–2008 гг. было зафиксировано, что по всей территории раскопа от уровня поверхности находятся слои, содержащие современный строительный и бытовой мусор (ил. 5). Как можно установить, они образовались в результате засыпки раскопа 1946–1947 гг. и нескольких последующих подсыпок края террасы. При этом отмеченные

Древние слои сохранились с глубины около 1 м (ил. 5). Это слабо гумусированные почти аморфные напластования. Они насыщены строительным мусором древнерусского времени (цемянка, обломки плитки желтого и красного цвета, поливная плитка и т. д.). Присутствовало и значительное количество материалов, связанных с внутренним убранством храма, в том числе крупных кусков смальты (около 200), аналогичных тем, что были использованы для оформления сохранившихся участков его пола. Вместе со строительными материалами древнерусского времени встречались изразцы, обломки гончарной и стеклянной посуды XVII–XVIII вв., а в нижнем ярусе напластований – XV в. Этому горизонту соответствовали ямы и постройка XVII в. (датирована на основании находок монет и керамических сосудов), а также ряд погребений.

слои, содержащие материалы XII–XV вв. В пределах раскопа было выявлено несколько построек этого периода, ряд хозяйственных ям. При этом «домонгольские» и «послемонгольские» слои четко не разграничены (ил. 5). Судя по всему, на этом участке детинца в течение XII–XV вв. строения постоянно сменяли друг друга, однако серьезных разрушений, вызванных катастрофическими событиями, не было.

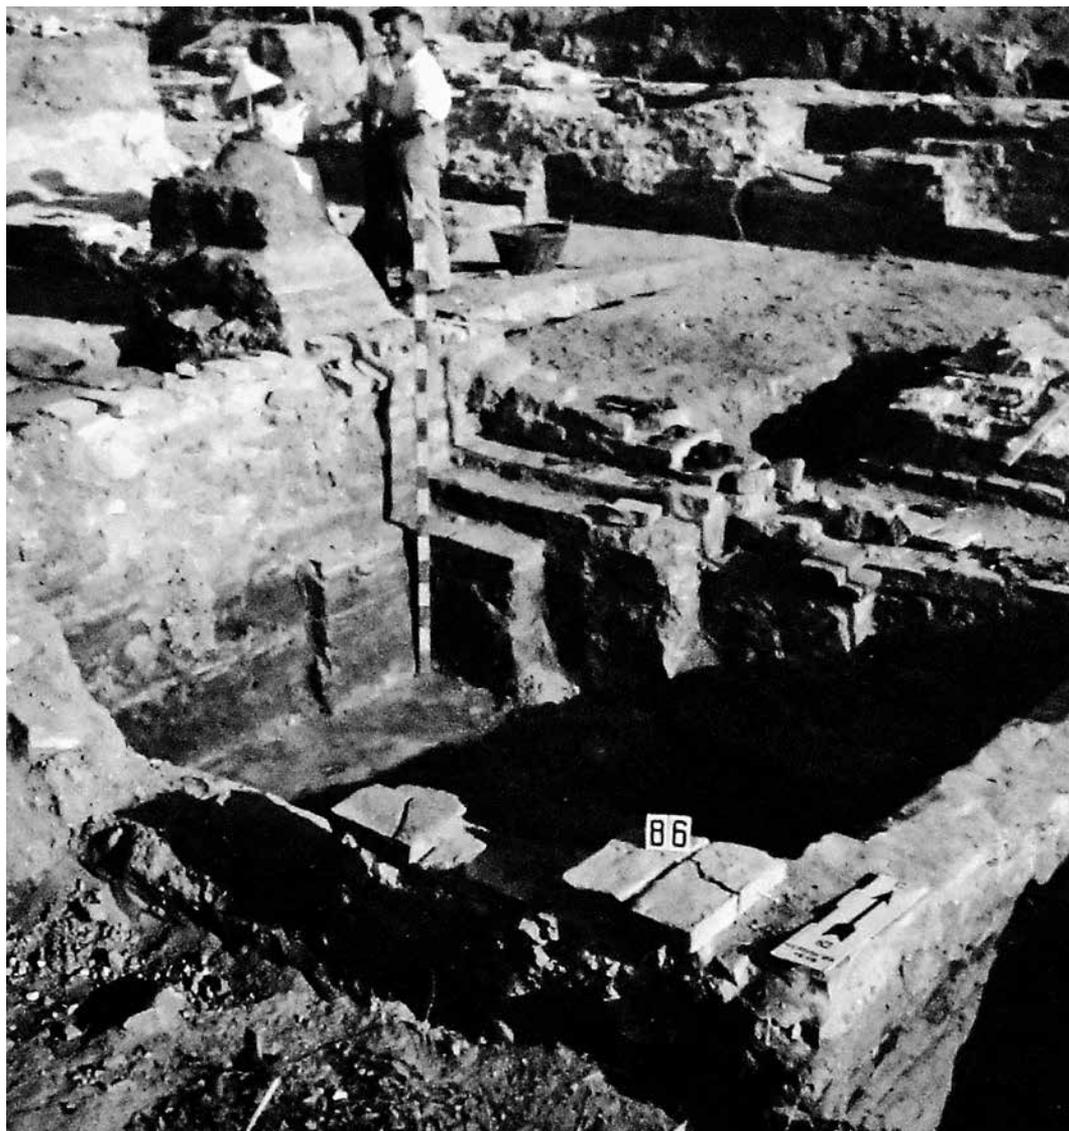
Ил. 7. Благовещенская церковь. Гробница XVII в. в северной галерее, исследованная в 1887 и 1946 гг. Фото 1946 г. (по: Рыбаков Б. А. Раскопки в Черниговском детинце в 1946 году // НА ИА НАНУ. Фонд экспедиций. 1946/26. Рис. 53)

Остальные гробницы (всего их было пять), раскрытые в 1887 и 1909 гг., а затем повторно исследованные в 1946 г. (ил. 2, 7, 8), оказались сложенными на известковом растворе из кирпича, который Б. А. Рыбаков датировал XIV–XVII вв.³⁷

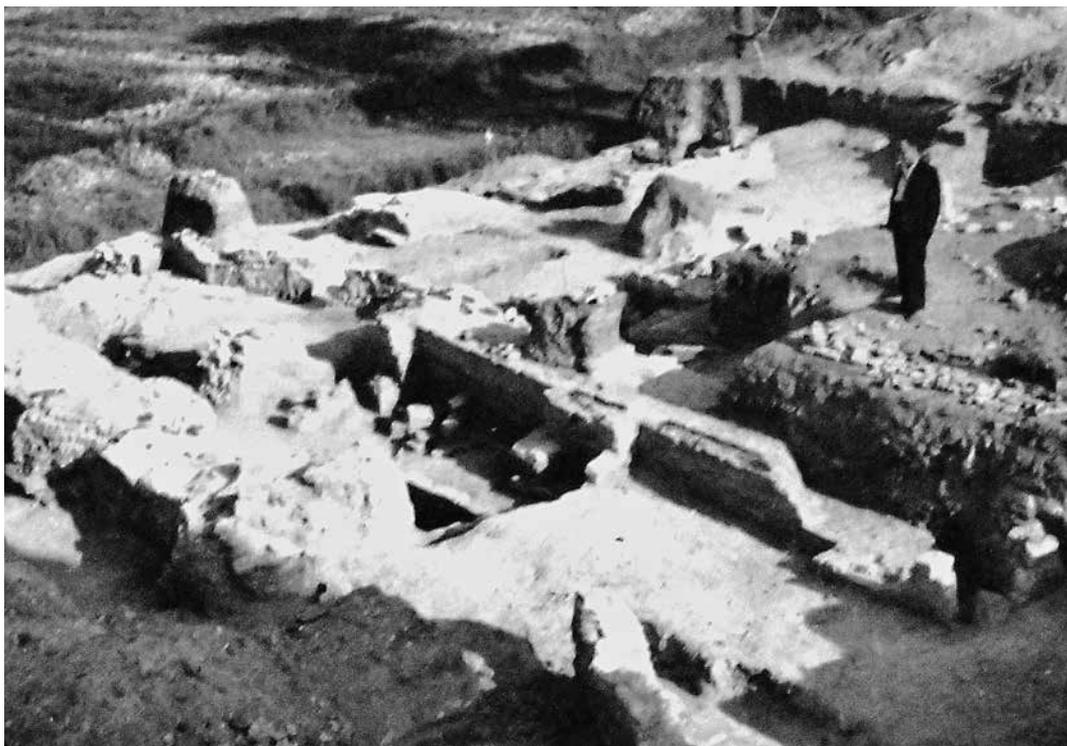
Ил. 8. Благовещенская церковь. Западный участок северной галереи. Вид с юго-запада. Фото 1946 г. (по: Рыбаков Б. А. Раскопки в Черниговском детинце в 1946 году // НА ИА НАНУ. Фонд экспедиций. 1946/26. Рис. 22)

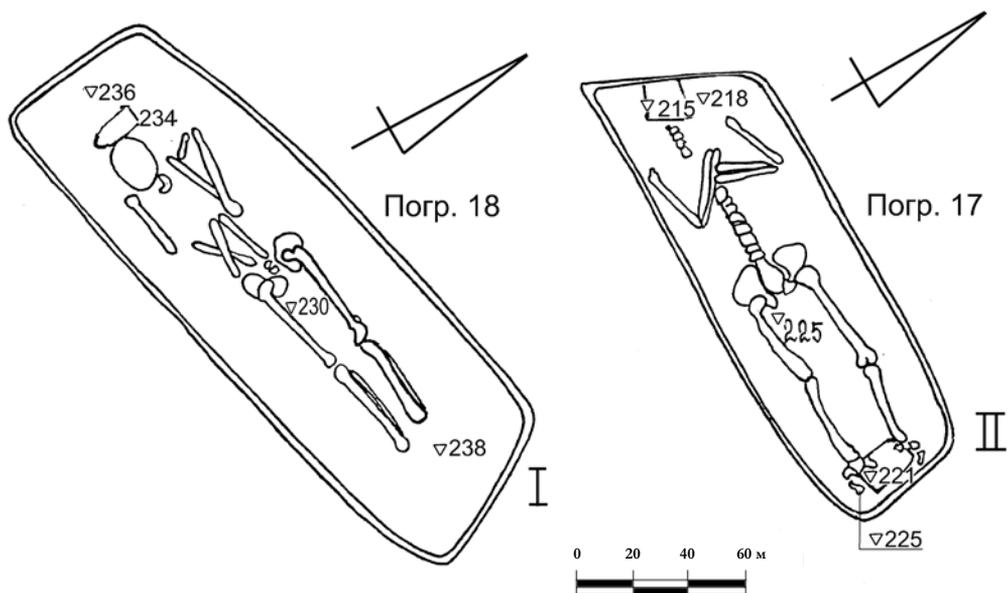
Ил. 9. Погребения с «подголовниками» из плинфы. Раскопки на Черниговском детинце в 2007 г. Рисунки автора

Все могилы безынвентарные. В четырех случаях (захоронения 2, 16–18) под голову и под ноги умершим была положена красная плинфа (28 × 25 × 5 и 25 × 18 × 3–4 см), идентичная той, что зафиксирована в кладке основного объема Благовещенского собора во время раскопок 1946–1947 гг. (ил. 9)³⁸. Наличие подобных кирпичных «подголовников» считается признаком монашеского погребального обряда и прослеживается по крайней мере с XII–XIII вв. до XVII–XVIII вв.³⁹ Судя по всему, для их устройства использовался кирпич из расположенных неподалеку каменных построек⁴⁰. В данном случае плинфа происходит из Благовещенской церкви.

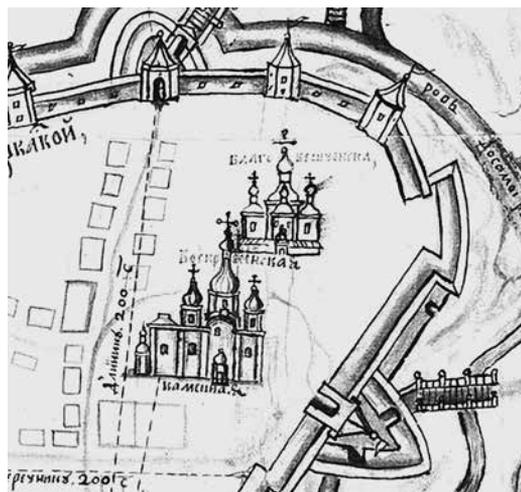
Ил. 10. Фрагмент «Абриса Черниговского» 1706 г. с изображением Благовещенской церкви. Черниговский областной исторический музей им. В. В. Тарновского

На «Абрисе Черниговском» важнейшие здания города изображены в виде схематических рисунков их боковых фасадов. Благовещенская церковь здесь представлена довольно крупной постройкой в стиле украинского барокко, увенчанной пятью башнями (куполами) и окруженной одноярусной галереей (ил. 10). Это несколько не согласуется с тезисом Б. А. Рыбакова о небольших размерах позднего храма (в пределах алтарной части, обрушившейся на момент раскопок 1940-х гг.). Не исключено, что определение А. Ф. Шафонским Благовещенской церкви XVII в. как «деревянной», используемое всеми позднейшими авторами, объясняется не постройкой нового здания, а восстановлением либо перестройкой старого с использованием деревянных конструкций
