О.М. Иоаннисян, Е.Е. Черненко

Спасо-Преображенский собор в Чернигове в свете последних архитектурно-археологических исследований

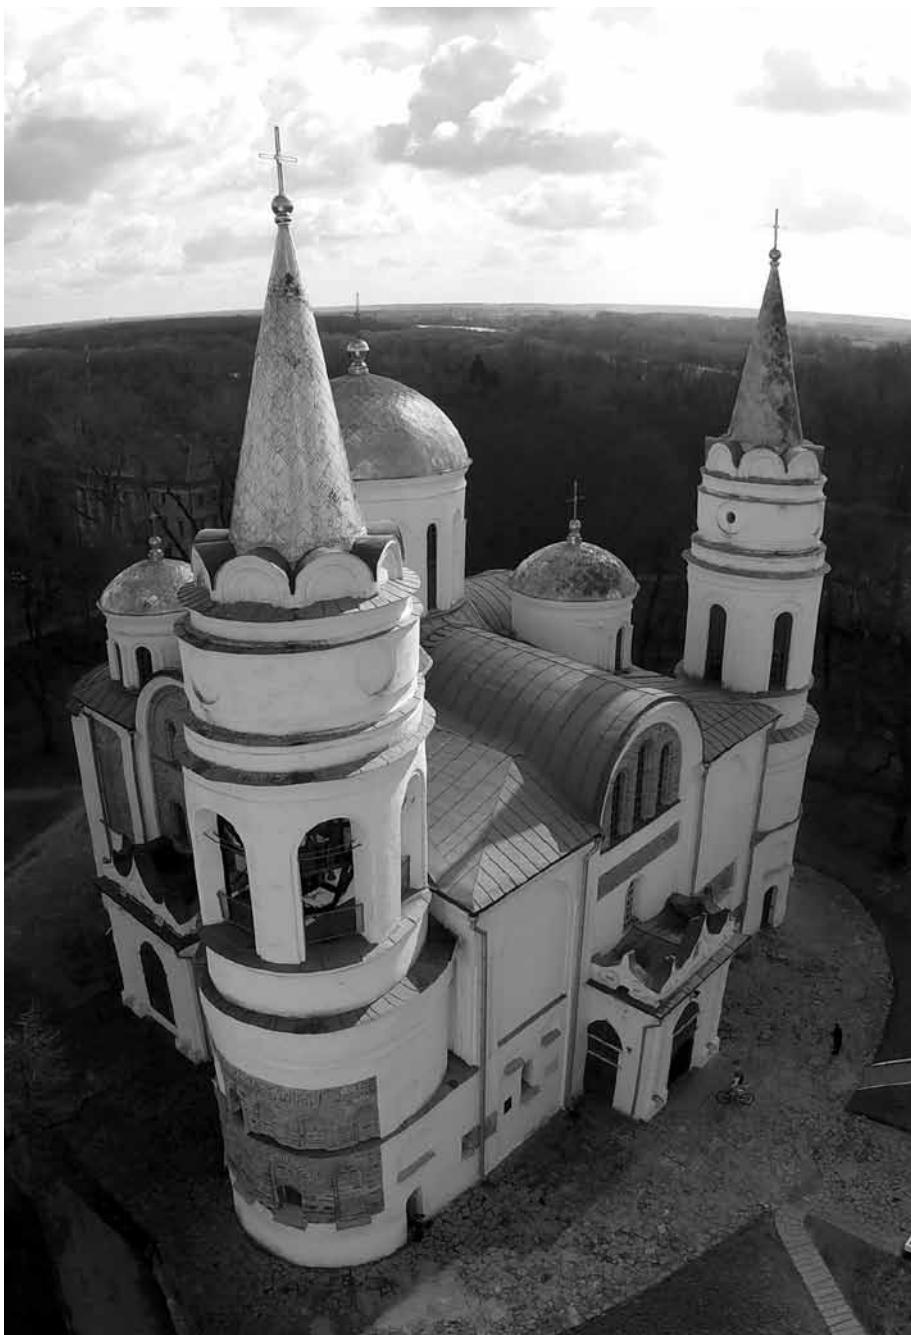
*Rис. 1. Чернигов. Спасо-Преображенский собор.
Общий вид. Фото 2015 г.*

Спасо-Преображенский собор в Чернигове — древнейший из сохранившихся до наших дней памятников древнерусского зодчества (рис. 1). Первые архитектурно-археологические и натурные исследования памятника были проведены в 1871 г. А.А. Авдеевым, а в 1881 г. — А.М. Павлиновым¹. Впоследствии к его изучению обращались Ф.Ф. Горностаев и Д.В. Айналов (1906 г.)², Н.Е. Макаренко и И.В. Моргилевский (1923–1929 гг.)³, Ю.С. Асеев (1947 и 1952 гг.), Н.В. Холостенко и М.М. Говденко (Александрова) (1966–1982 гг.)⁴. Специальные исследования посвятил этому памятнику А.И. Комеч.⁵

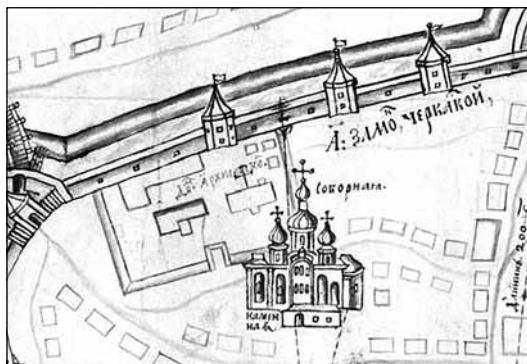
Рис. 2. Фрагмент «Абриса Черниговского» 1706 г. с изображением Спасо-Преображенского собора

Первым достоверным изображением Черниговского Спаса можно считать миниатюру на *Абрисе Черниговском* 1706 г., введенном в научный оборот в 1970-х гг. (рис. 2)¹⁸. Судя по всему, на миниатюре воспроизведен южный фасад храма, с пониженной восточной закомарой и еще не надстроенной ко времени создания *Абриса* южной апсидой.

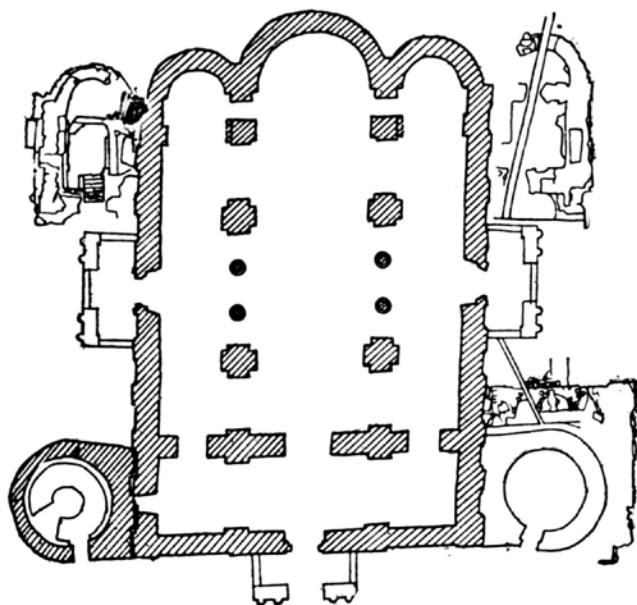
Рис. 3. Чернигов. Спасо-Преображенский собор. План (по Н. В. Холостенко).

В современном виде Спасо-Преображенский собор представляет собой трёхнефный трёхапсидный пятикупольный храм с нартексом (рис. 3, 4). Его длина 33,2 м, ширина — 22,1 м, высота — 29 м от современного уровня пола и 30 м — от первоначального.

Пристройки, окружавшие Спасский собор в древности, представляли собой самостоятельные объемы, приставленные к основному объему храма с севера и с юга (см. рис. 3). Из них на сегодняшний день сохранилась только северная лестничная башня. Северный и южный приделы, галереи вдоль

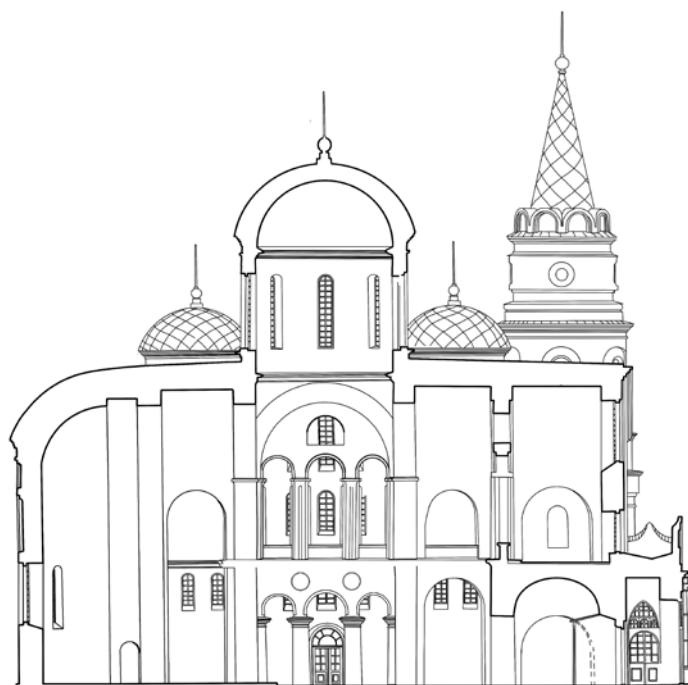
Рис. 4. Чернигов. Спасо-Преображенский собор. Разрез через центральний неф

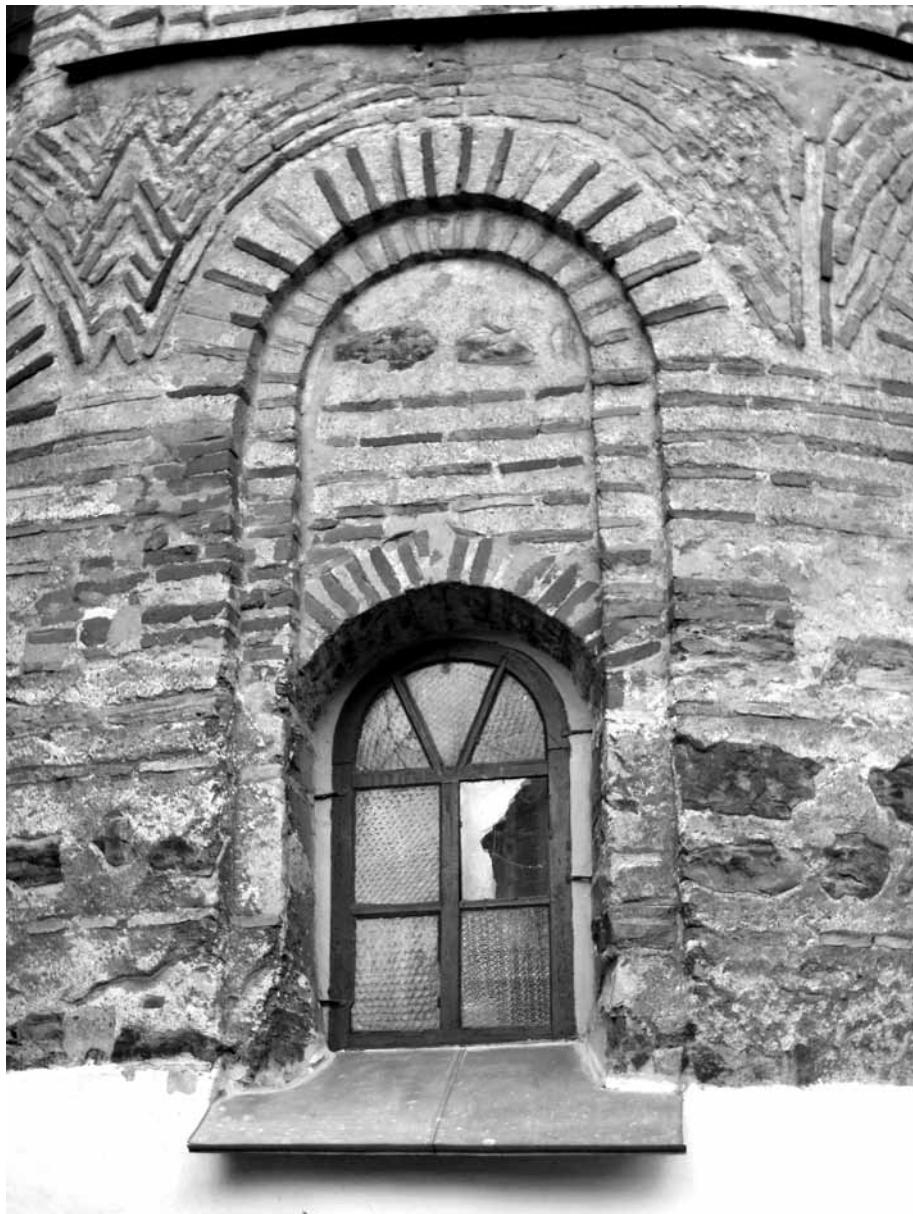
Рис. 5. Чернигов. Спасо-Преображенский собор.
Фрагмент кладки и декорации фасада лестничной башни в верхних частях кладки

Толщина стен Спасского собора составляет от 1,4 до 1,65 м. Они сложены в технике *opus mixtum* из подтёсанных блоков камня (песчаника). При этом в нижних частях стен (на высоту от 2,5 до 3 м) камень в кладке преобладает над плинфой. Выше этого уровня плинфа используется намного более активно, в том числе — для декоративной кладки, а пиластры, перемычки и своды выполнены исключительно из плинфы. Следует отметить, что в той же технике, что и основной объём храма, выполнена его единственная сохранившаяся пристройка — лестничная (северная) башня (рис. 5).

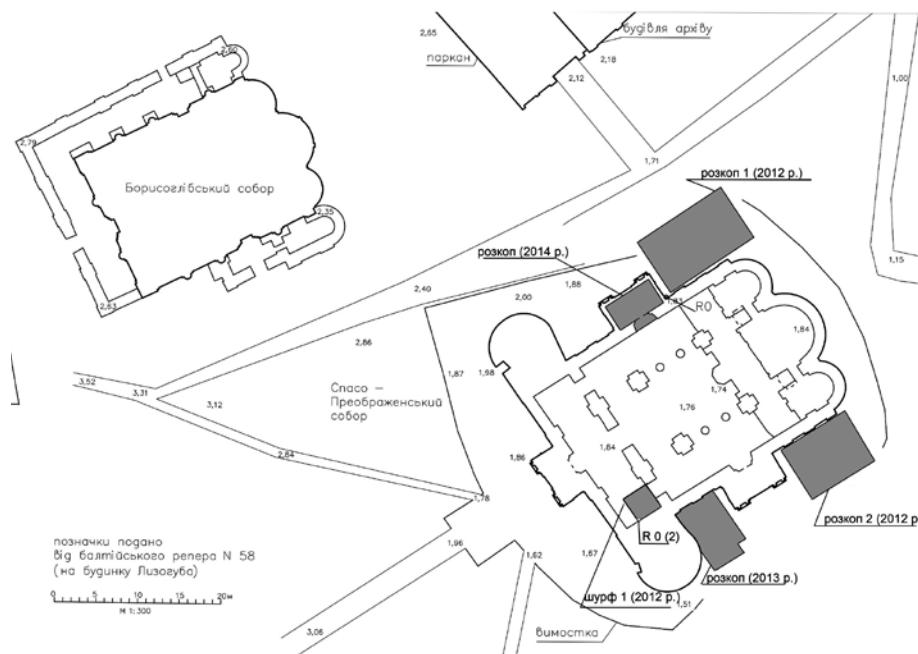
Рис. 6. Чернігов. Спасо-Преображенський собор.
Схема розташування розкопів 2012–2014 рр.

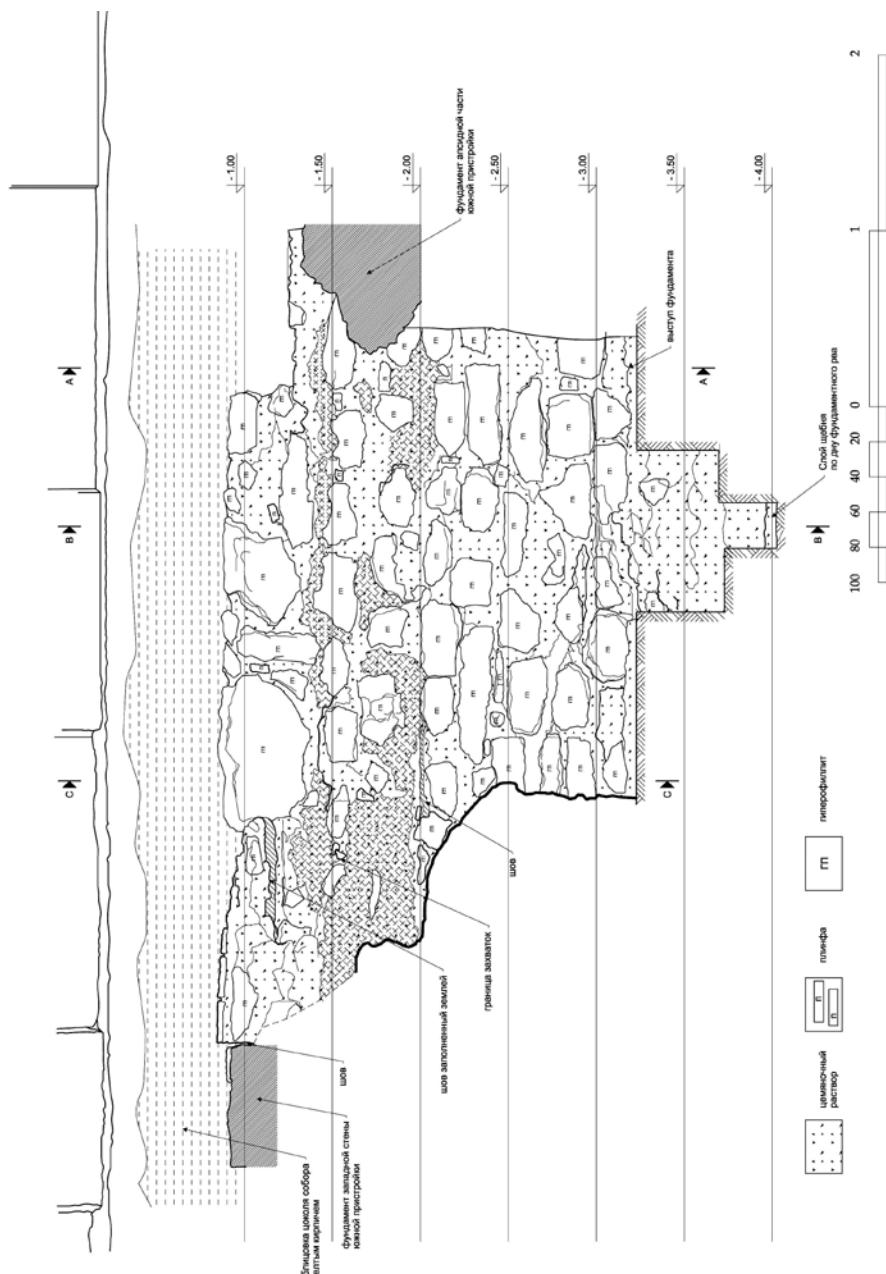
Рис. 7. Чернигов. Участок фундамента южной стены Спасо-Преображенского собора
(Раскоп 2, 2012 г.)

строительном цикле (см. рис. 7, 8). Наиболее чётко прослеживается горизонтальный шов, выше которого фундамент практически вертикален и аккуратно выложен. Ниже шва он постепенно сужается (максимально — на 0,15 см), его поверхность неровная, наружу выступают отдельные каменные блоки.

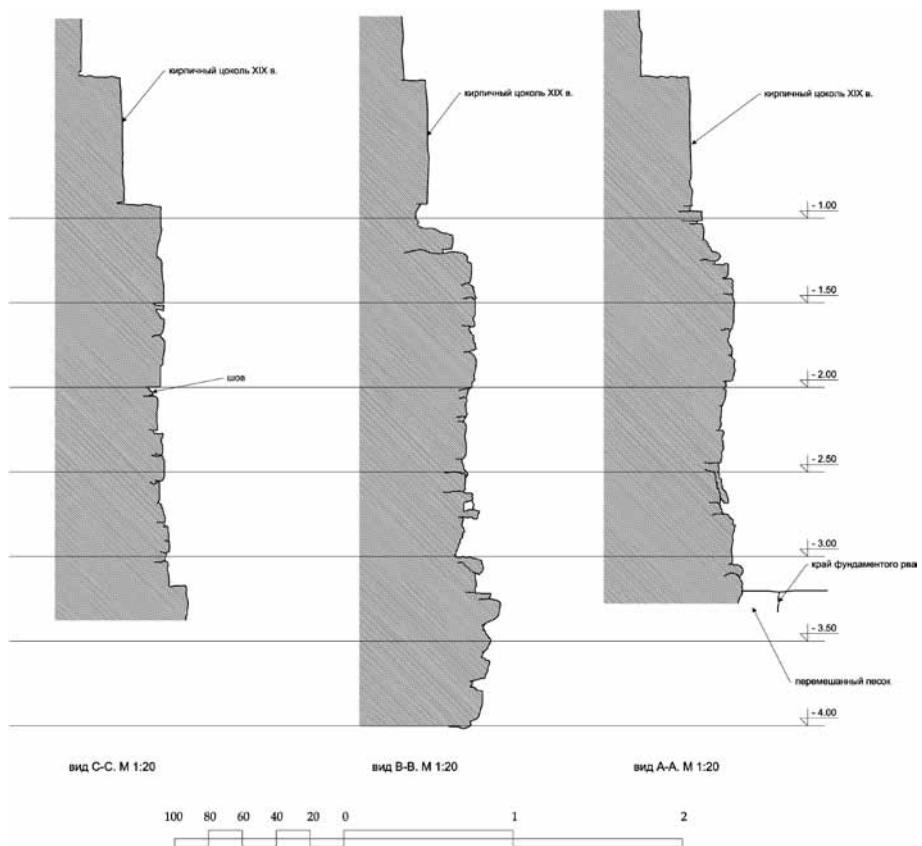
Рис. 8. Чернигов. Спасо-Преображенский собор.
Разрез через южную стену и фундамент (Раскоп 2, 2012 г.)

Внешний обрез фундамента храма выступает на 0,35–0,4 м за пределы плоскости южной стены (рис. 8). В то же время, согласно данным Н.В. Холостенко, у западной стены фундаментный выступ составляет 0,61–0,65 м, а в апсидной части — до 1,45 м⁴³.

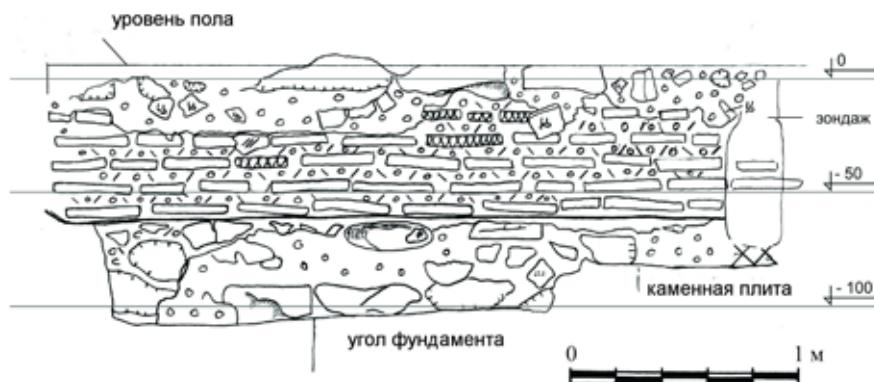
Rис. 9. Чернигов. Спасо-Преображенский собор.
Участок внутреннего фасада южной стены в нартексе (Шурф 1, 2012 г.).

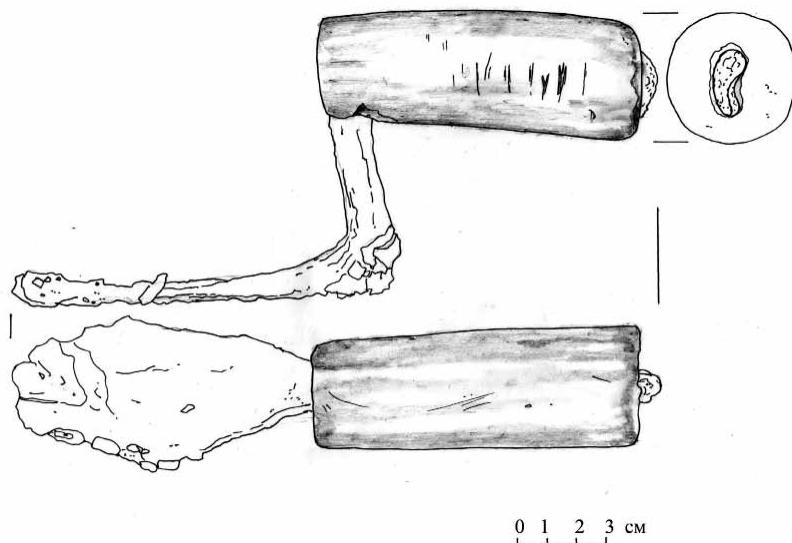
Рис. 10. Чернигов. Спасо-Преображенский собор. Кельма (Шурф 1, 2012 г.)

В слое обмазки на дне ниши рядом с мастерком был вмурован обломок жёлтой плинфы. Он располагался таким образом, что его поверхность находилась на одном уровне с поверхностью рукояти кельмы. Складывалось впечатление, что замурованная в фундамент во время строительства Спаса кельма была открыта во время обустройства ниши для гробницы. Однако её оставили на месте, подложив рядом плинфу, чтобы сохранить кельму от разрушения под весом установленного поверх неё саркофага.

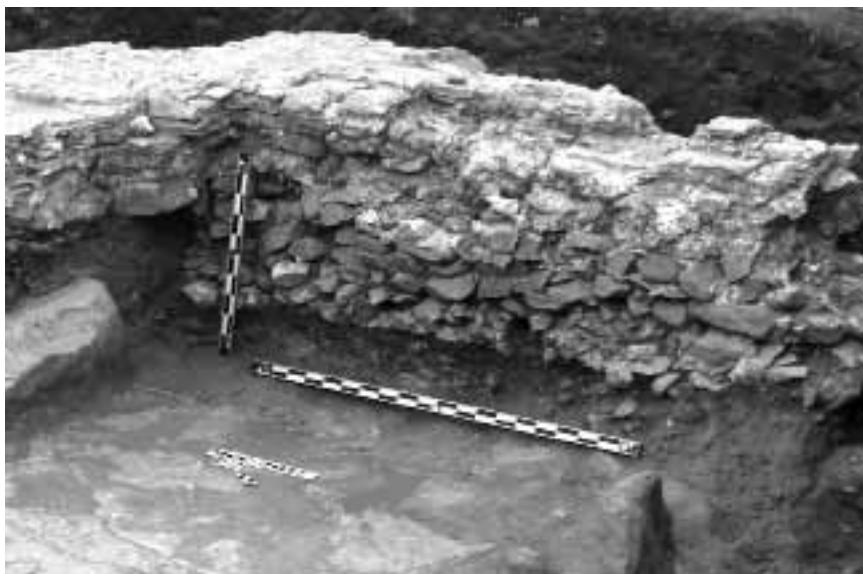
Рис. 11. Чернигов. Спасо-Преображенский собор. Фундаментный ров южного портика в пределах южной капеллы (Раскоп 2, 2012 г.)

Речь идет о следах южного притвора (или портика). Следы его существования удалось обнаружить во время исследования южной капеллы (Раскоп 2, 2012 г.). В её внутреннем пространстве на уровне материка были выявлены остатки фундаментного ровика (рис. 11, 12, 18). Стенка ровика проходила параллельно западной стене капеллы, за 0,6–0,75 м от неё, и выходила за пределы пристройки. К сожалению, на примыкавшем к Спасскому собору участке ровик оказался разрушенным ямой XIX в. (Яма 1).

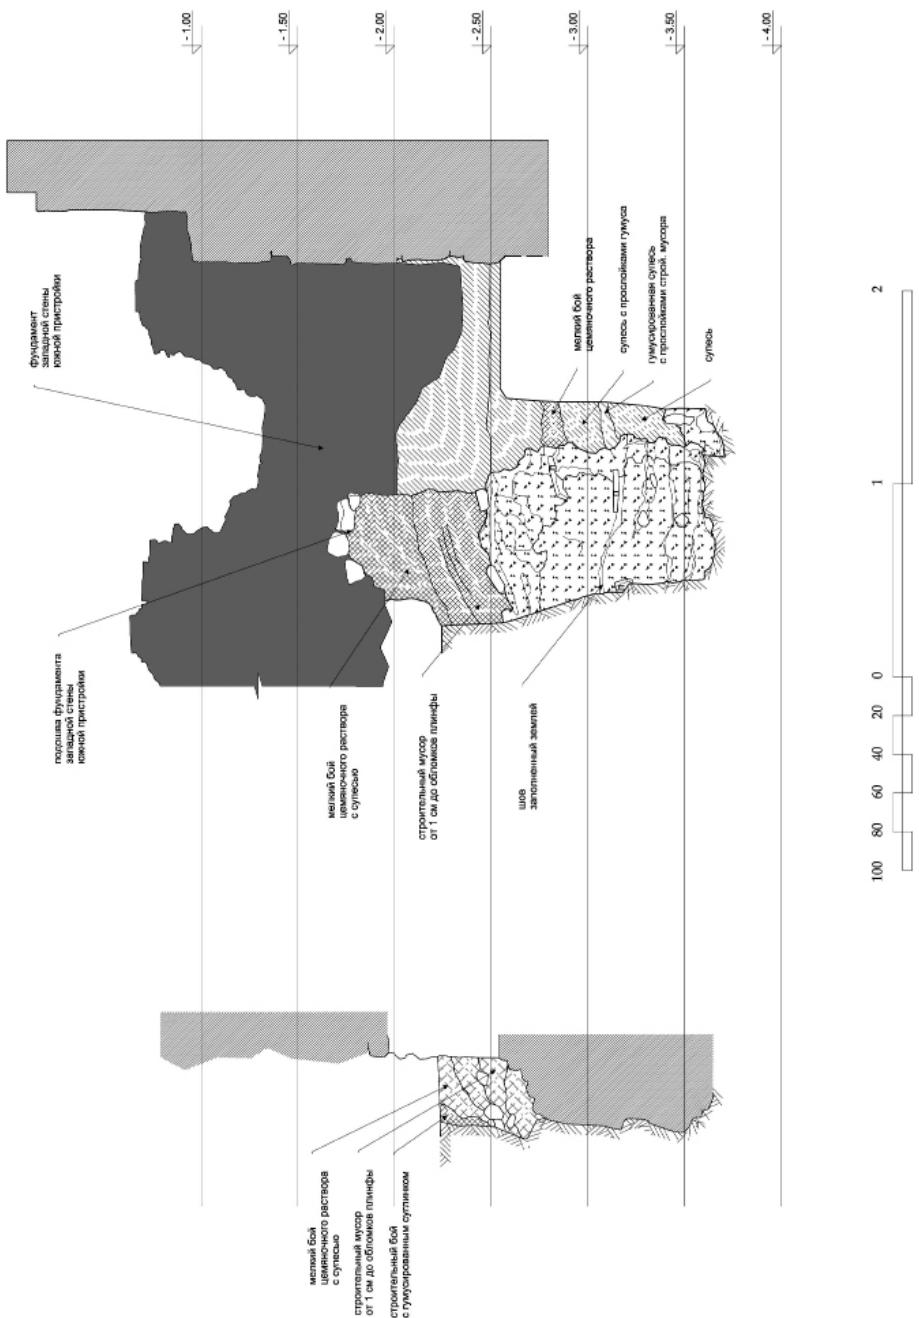
Рис. 12. Чернигов. Спасо-Преображенский собор.
Разрез фундаментного ровика южного притвора. Вид с запада (Раскоп 2, 2012 г.)

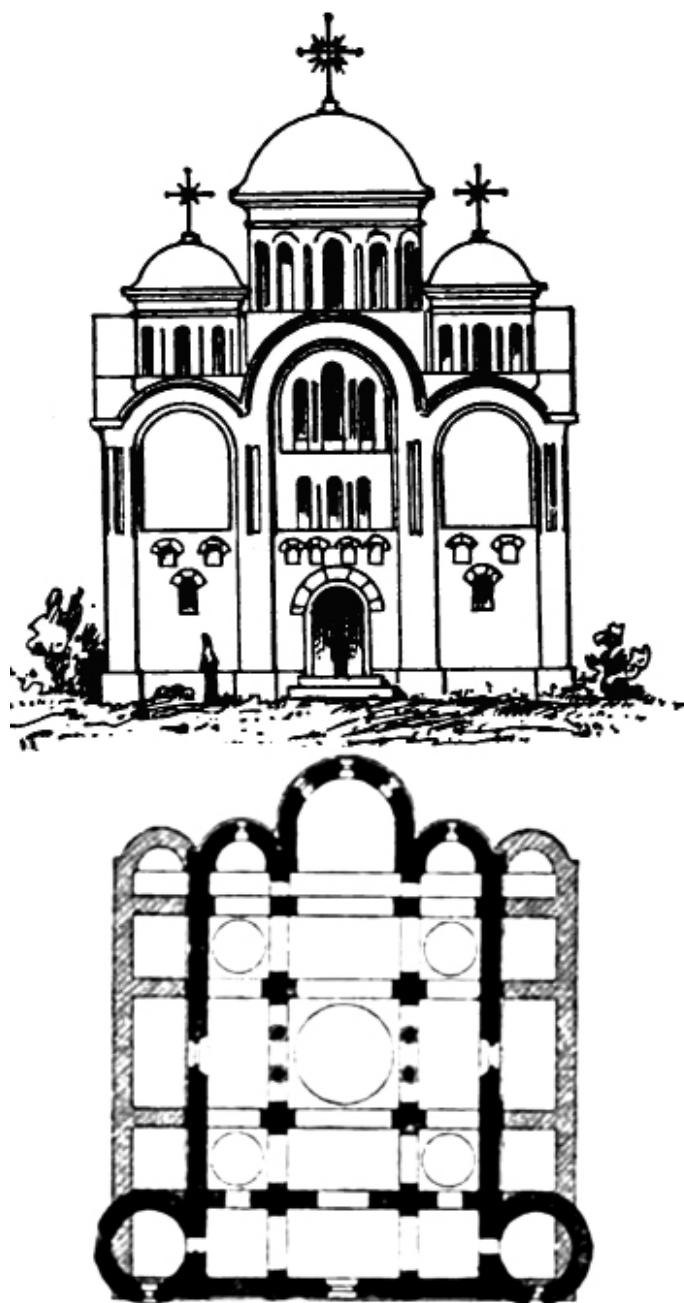
Рис. 13. Чернигов. Спасо-Преображенский собор.
Реконструкция (вверху) и план (внизу) А. М. Павлинова

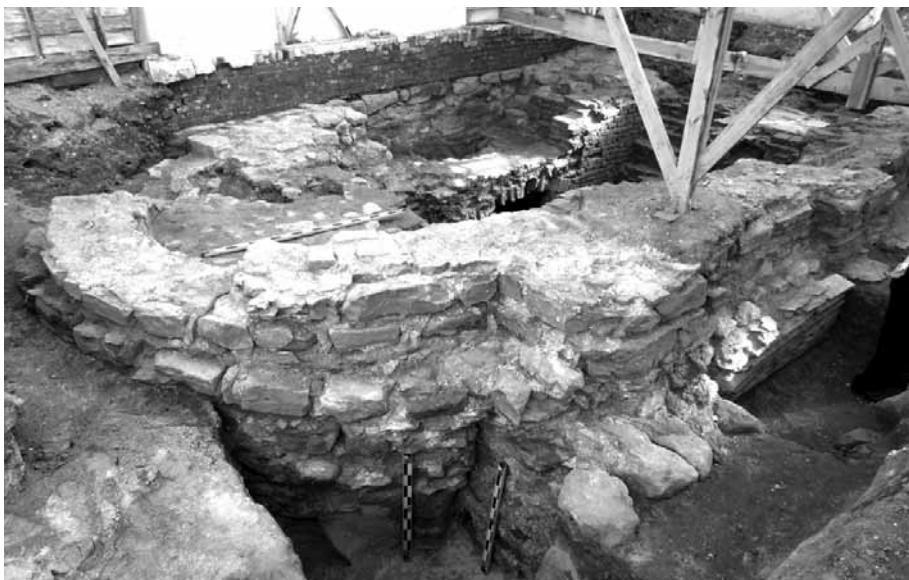
*Рис. 14. Чернигов. Северная капелла Спасо-Преображенского собора.
Вид с северо-востока (Раскоп 1, 2012 г.)*

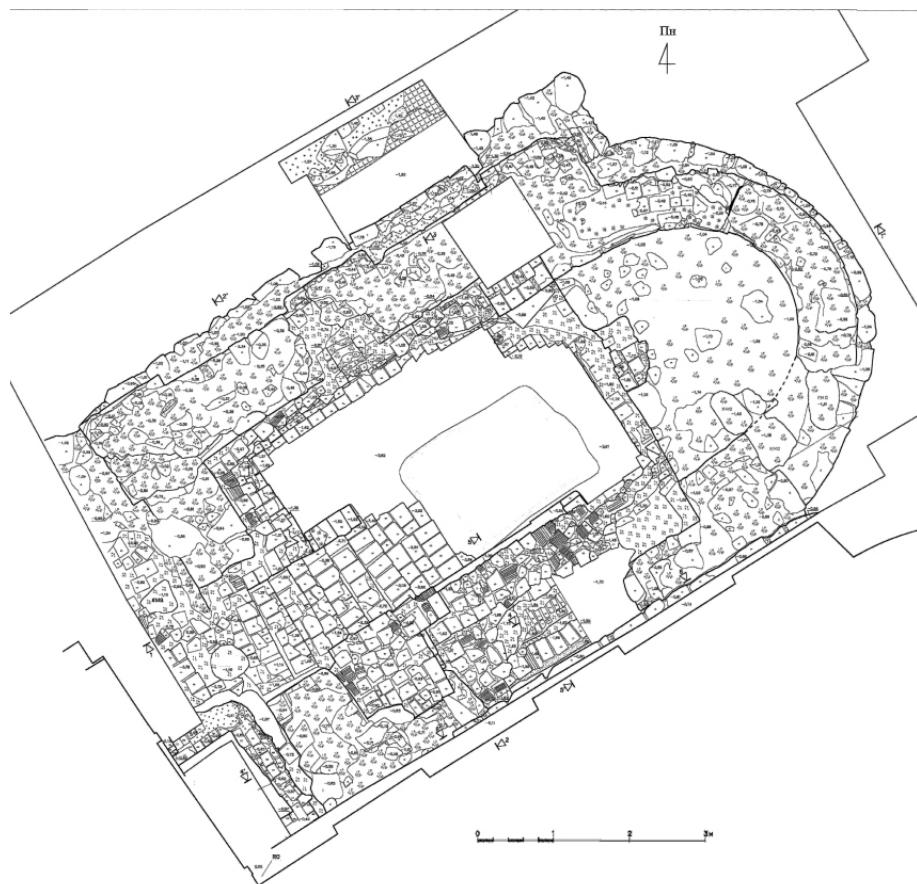
Рис. 15. Чернигов. Северная капелла Спасо-Преображенского собора
(Раскоп 1, 2012 г.)

Толщина стен постройки различна. Так, толщина северной стены почти не уступает массивности стен Спаса и составляет 1,4 м, а западной ещё большая — 1,96 м. Значительно менее массивны южная стена (0,68 м), пристроенная вплотную к северному фасаду собора, и стена апсиды (0,76 м).

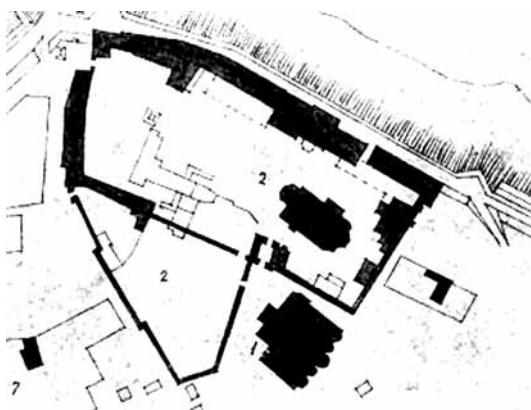
Рис. 16. Фрагмент плана Чернигова 1751 г.
с изображением Спасо-Преображенского собора (внизу)

Как уже говорилось выше, кладка стен и фундаменты капеллы оказались разорванными широкой трещиной. Более того, у её основания были прослежены и трещины в материке. Такая картина деформаций свидетельствует о катастрофе, вероятнее всего — землетрясении, произошедшем в древности. После катастрофы капелла была отремонтирована и просуществовала вплоть до XVIII в., о чём свидетельствуют как письменные источники, так и её изображения на планах города (см. рис. 2, 16).

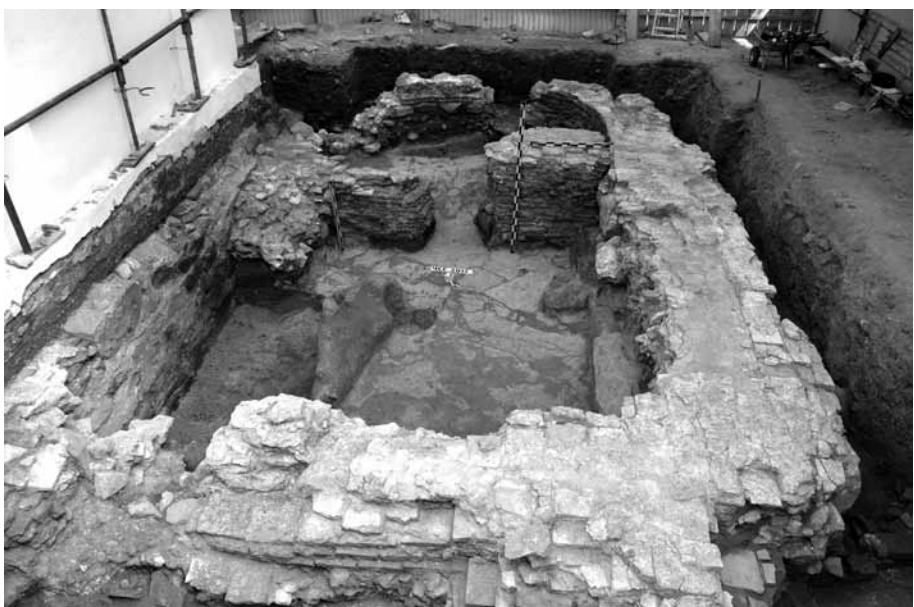
*Рис. 17. Чернігов. Южная капелла Спасо-Преображенского собора.
Вид с запада (Раскоп 2, 2012 г.)*

В южной стене капеллы, в её восточной части, устроена ниша-аркасолий (см. рис. 17, 18). Она прямоугольная в плане, длиной 2,18 м. Тыльная стенка ниши на 0,7 м отстоит от внешней поверхности южной стены. Как можно определить по фотографиям 1923 г.,⁸² ранее ниша была заблокирована тонкой кирпичной стенкой. Однако, к 2012 г. северная часть аркасолия оказалась разрушенной. До наших дней она сохранилась на ширину до 0,93 м.

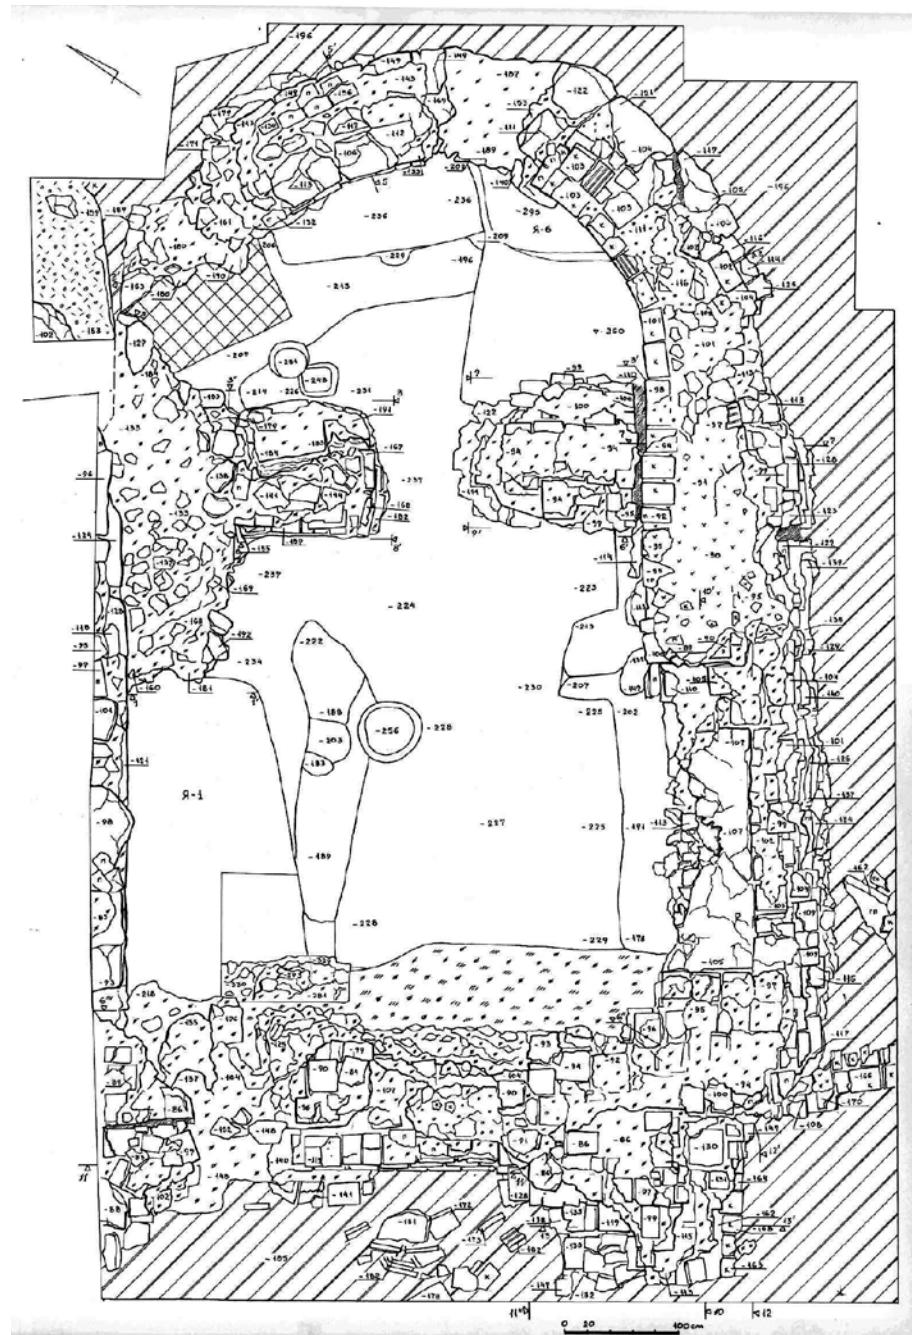
Рис. 18. Чернигов. Южная капелла Спасо-Преображенского собора (Раскоп 2, 2012 г.)

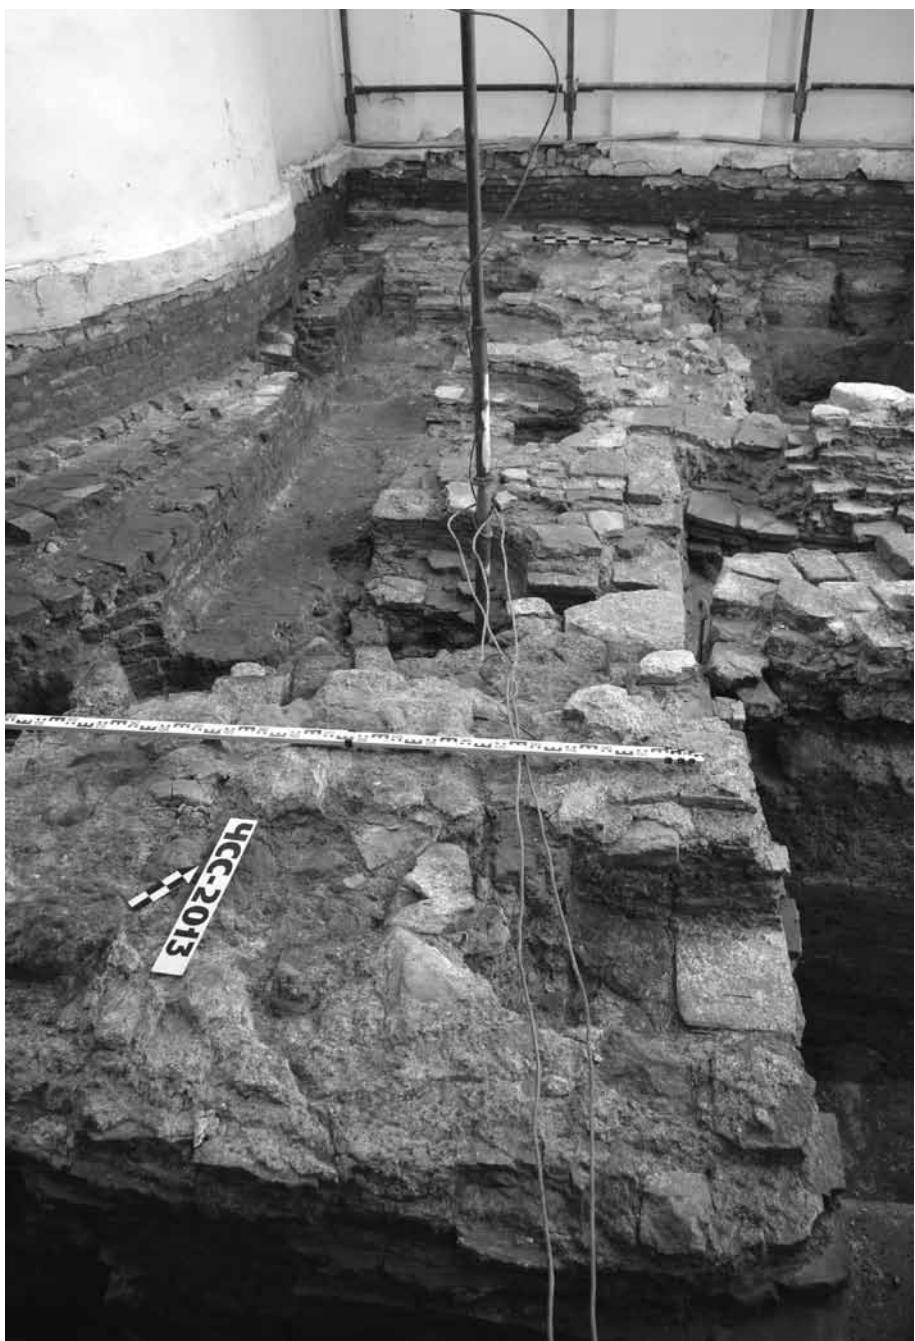
Рис. 19. Чернигов. Двухъярусная капелла Спасо-Преображенского собора.
Вид с юго-востока (Раскоп 2013 г.)

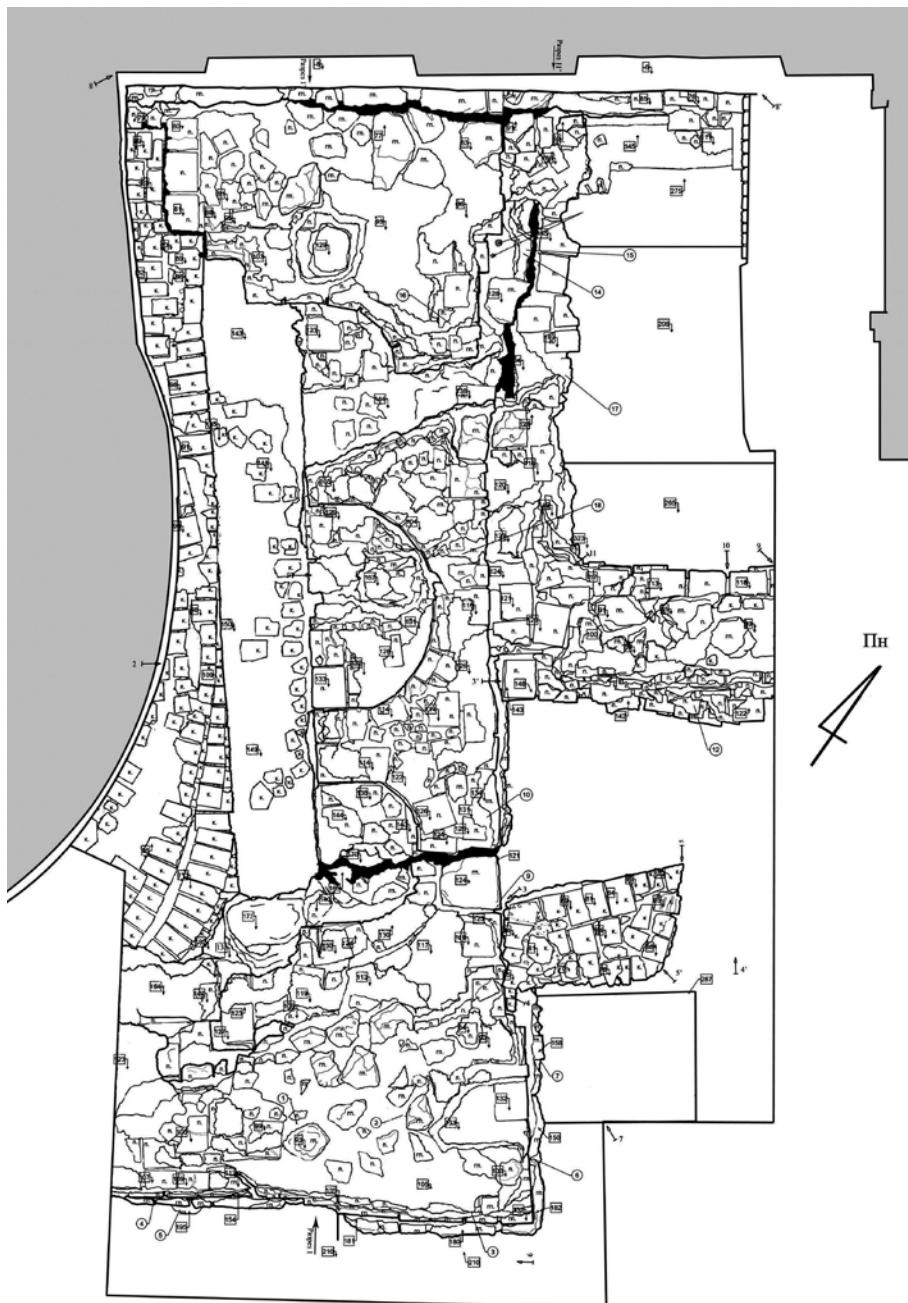
Рис. 20. Чернигов. Двухъярусная капелла Спасо-Преображенского собора
(Раскоп 2013 г.)

Южная ниша отделена от центральной простенком шириной 0,6 м. Ширина ниши 1,2 м, глубина — 0,85 м. Кладка уцелела на высоту до 4-х рядов (0,34 м). По её оси проходит трещина, пересекающая насквозь восточную стену до основания фундаментов под острым углом к её фасадной поверхности. На уровне дна ниши ширина трещины достигает 15 см (см. рис. 20).

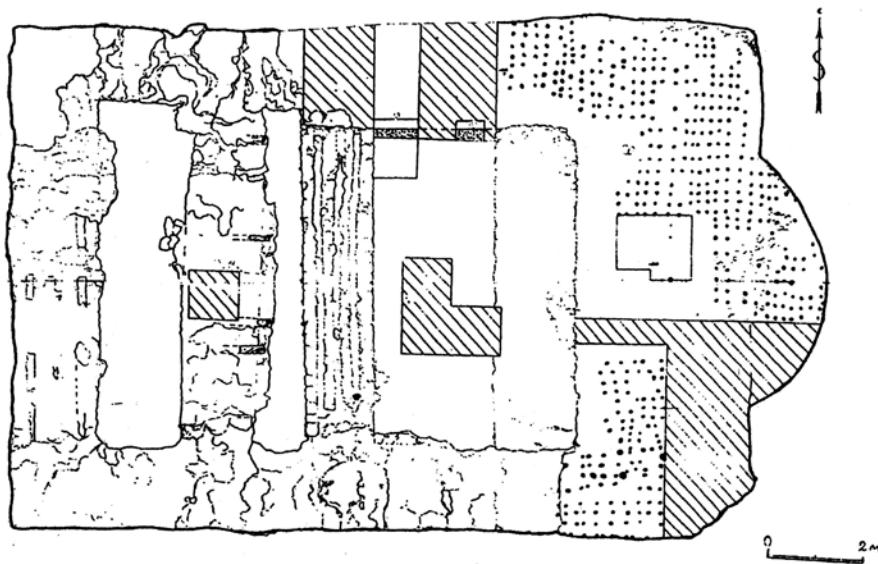
Рис. 21. Церковь Богородицы в Тмутаракани. План (По Т.И. Макаровой)

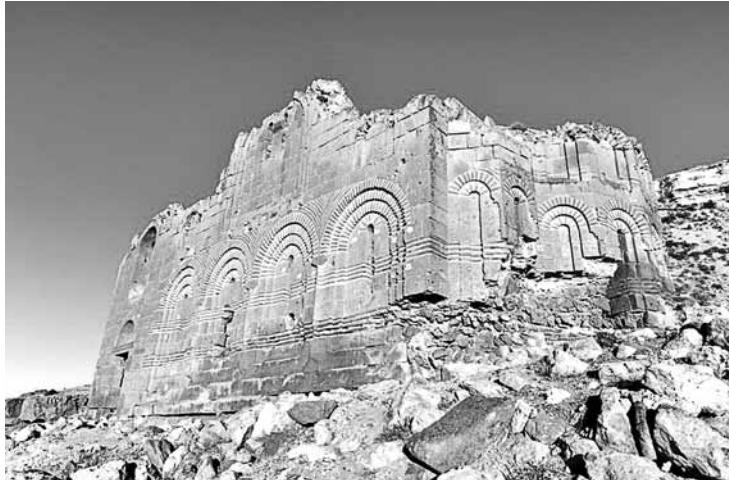
Рис. 22. Чанлыкилисе. Церковь

роенного Мстиславом храма — церкви в его причерноморских владениях — Тмутаракани (рис. 21),¹²¹ заставляет говорить о том, что мастера, строившие ее оказались и в составе черниговской артели Мстислава. О малоазийских или кавказских корнях мастеров Спасского собора заставляет говорить и привычка к преимущественному использованию постелистых блоков камня в нижних частях северной капеллы и самого собора, напоминающая кладку таких памятников, как Чанлыкилисе в Анатолии, церкви в Лыхнах в Абхазии и, особенно, храмов Архызского городища в Карачаево-Черкесии.¹²² В этих памятниках плинфа используется лишь в самых ответственных частях — арках, сводах или на интерьерной плоскости стен (рис. 22). С подобным почерком мы сталкиваемся и в нижних частях Спасского собора.

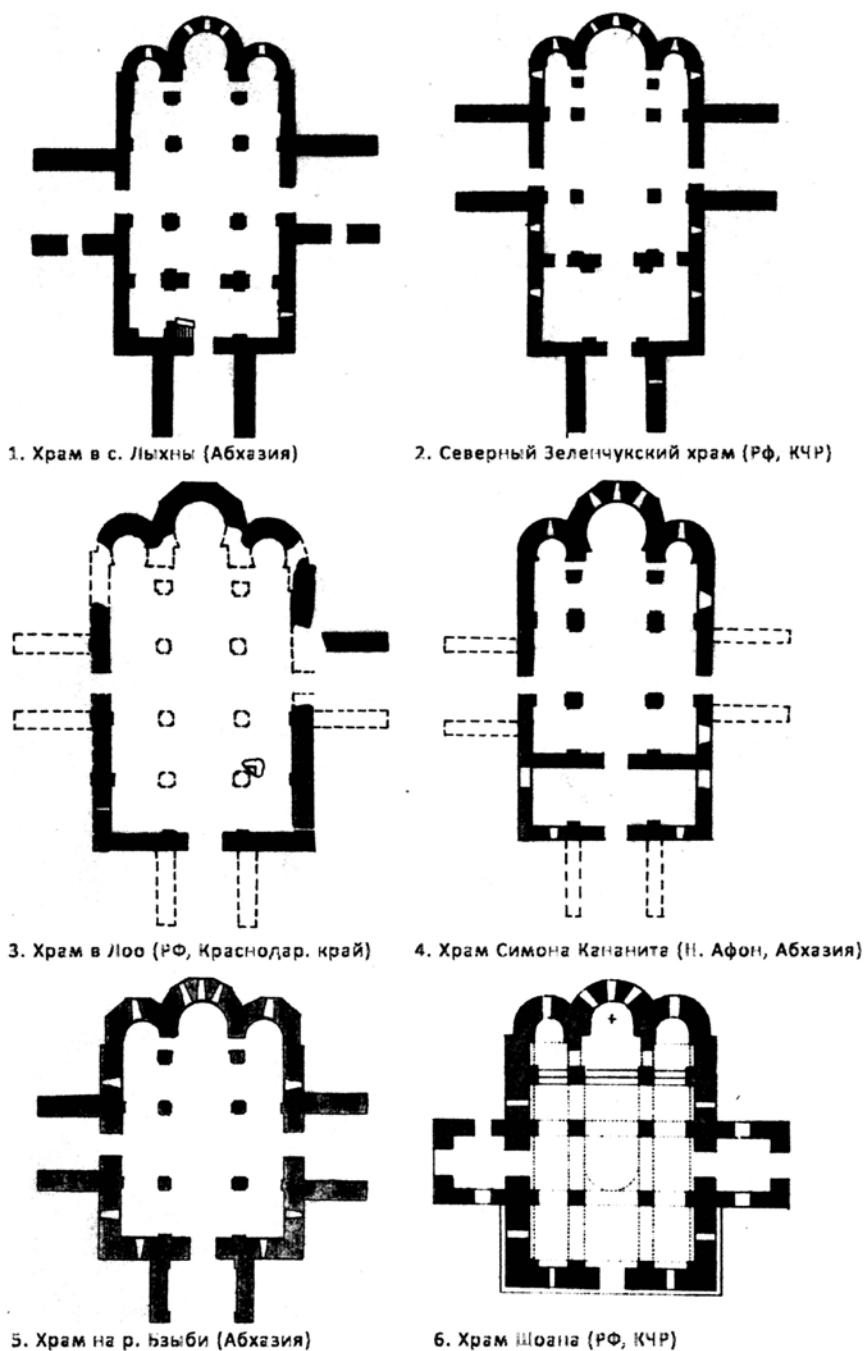
Рис. 23. Планы храмов IX–Х вв. в Алании и Абхазии (по Д. Чачхалиа)

тиворечие, что и Спасский собор. Базиликально ориентированные, они, тем не менее, все же принадлежат к типу вписанного креста (церковь Ахаш-ныха в с. Алахадзы, храм на реке Бзыбь, храм Симона Кананита в Новом Афоне, церковь в Лыхнах в Абхазии; аланская храмы — Северный Зеленчукский на городище Архыз, Шоанинский храм в Карачаево-Черкесии, церковь в Лоо в окрестностях Сочи) (рис. 23).
